地震災害から住環境の再生に向けての 地盤工学技術の課題

福島県における住環境としての支 持地盤の再生に向けた 地盤工学技術の課題

岩手県における宅地被災事例

宮城県における宅地被災事例

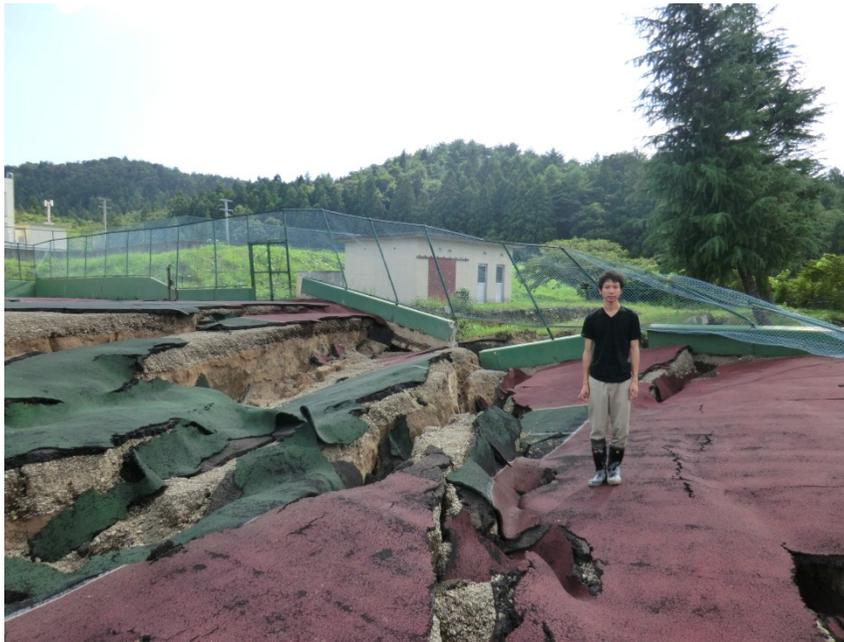
テニスコートの流動的な滑り

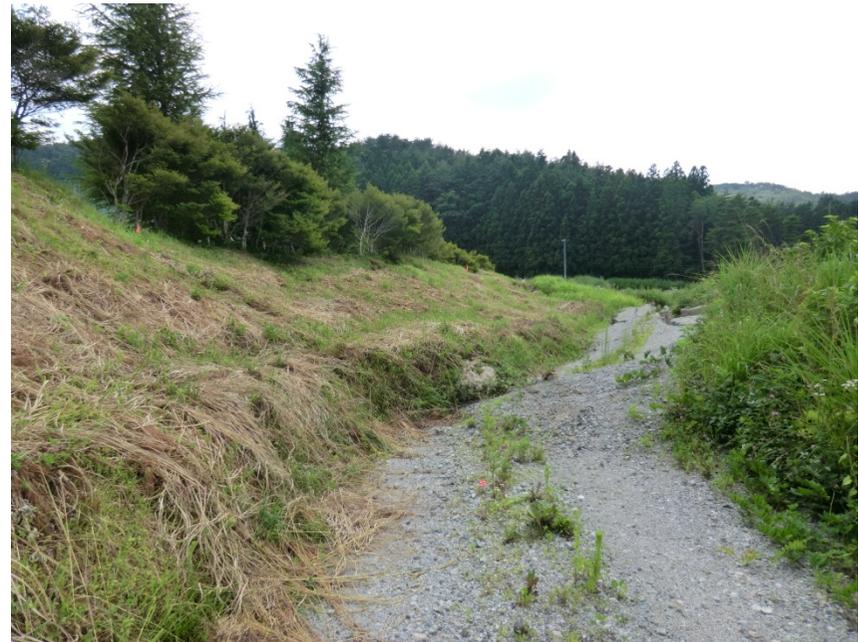
畦道の水平移動

軽石を含む火山灰質砂質土で盛土
保水性が高い地盤

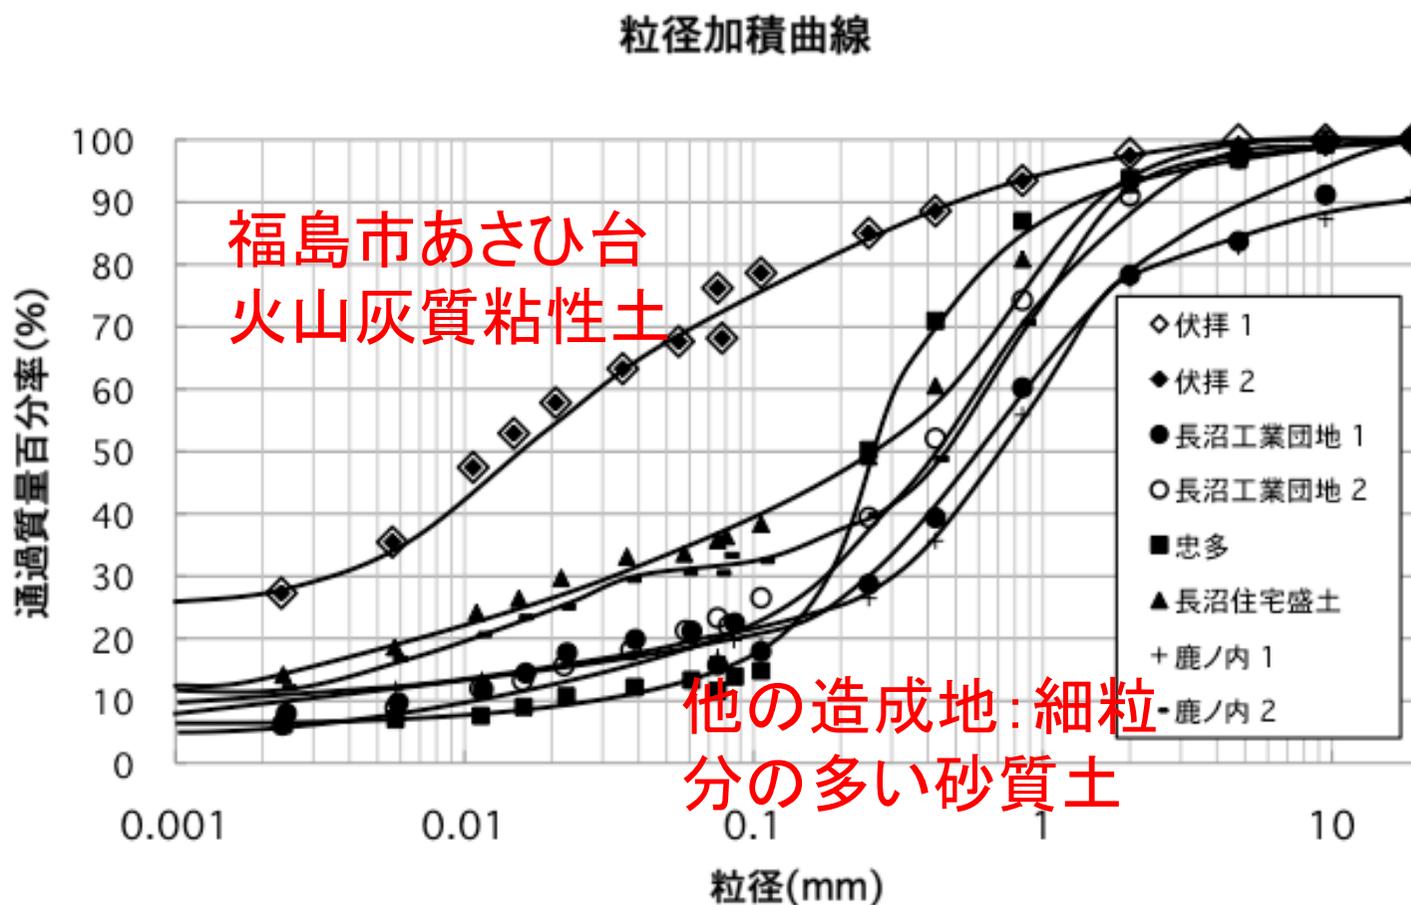
図 盛土材料の粒径加積曲線

須賀川市周辺の盛土材：灰色の凝灰質砂質土

典型例：鹿ノ内の盛土⇒軽石を含み、保水性が高い

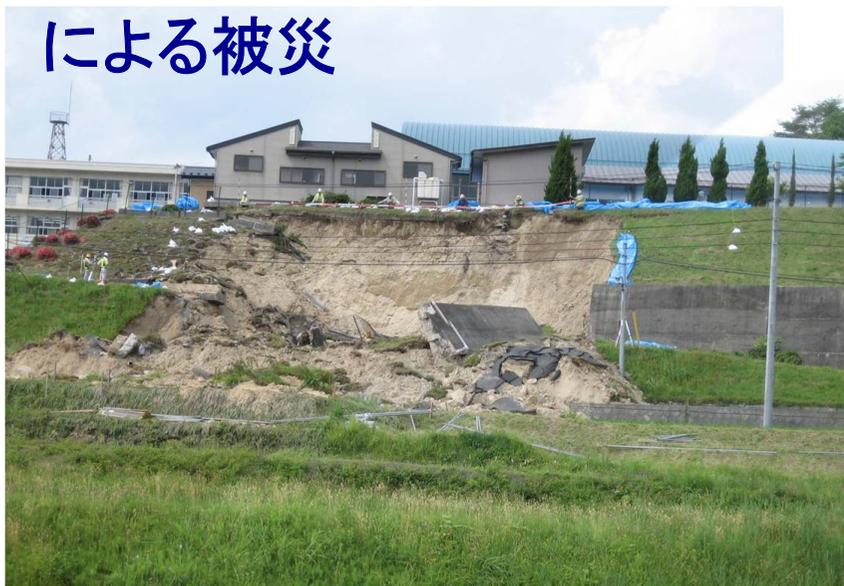
宮城県栗原市鶯沢(東日本大震災で震度6強程度)
2008年岩手宮城内陸地震

による被災

かご工を擁壁として用いた復旧工 法が効果を発揮した事例

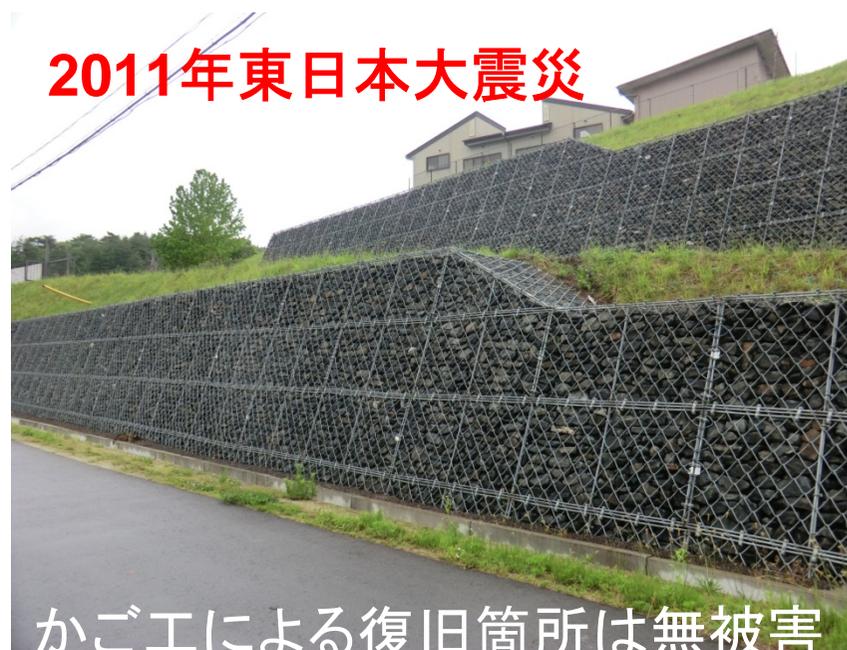
2011年東日本大震災

かご工による復旧箇所は無被害

保水性の良い火山灰質砂質土による沢埋盛土
集水地形→地下水排水処理が課題

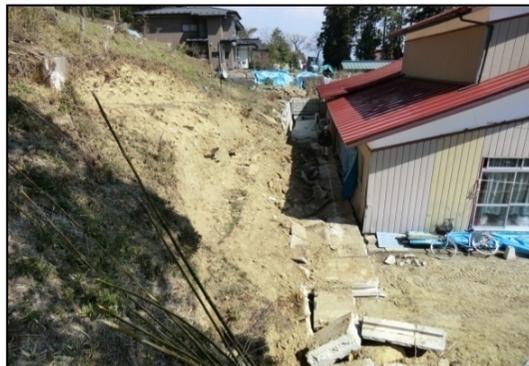
写真1 住宅背後の表層崩壊

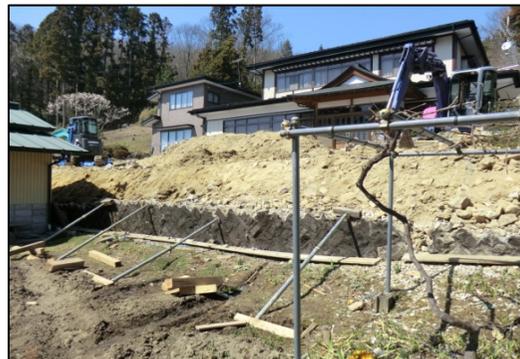
写真2 石積みの倒壊

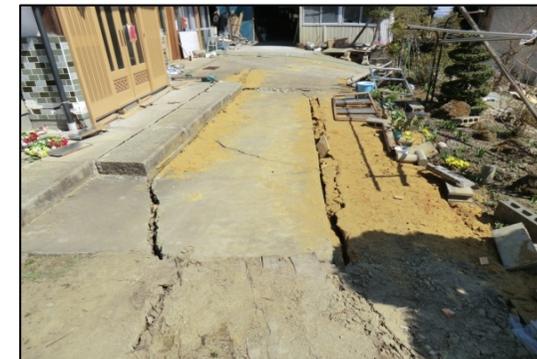
写真3 宅地内に発生した亀裂

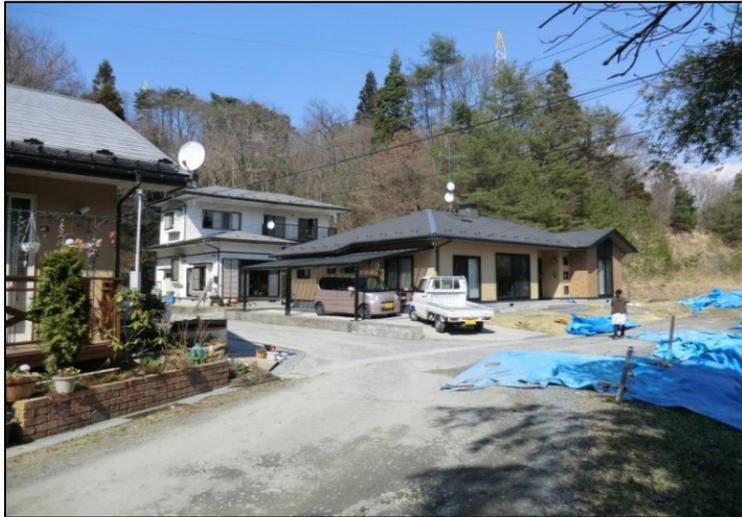
写真5 二次崩壊の発生状況(地すべり末端部)

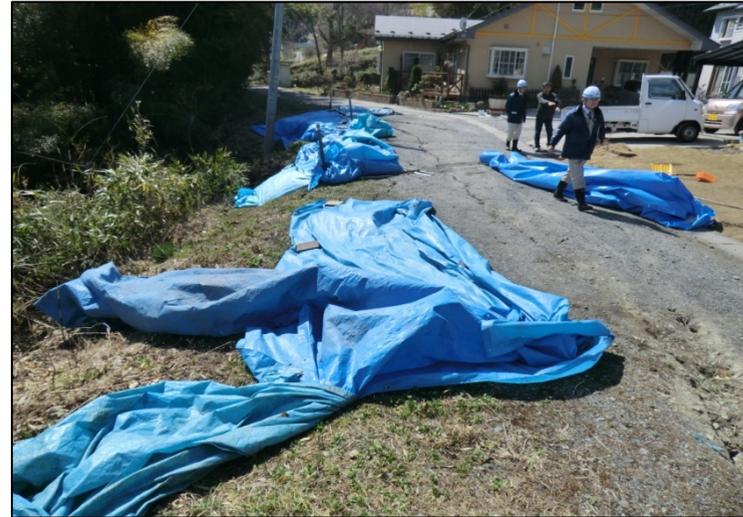
写真6 亀裂の発生状況

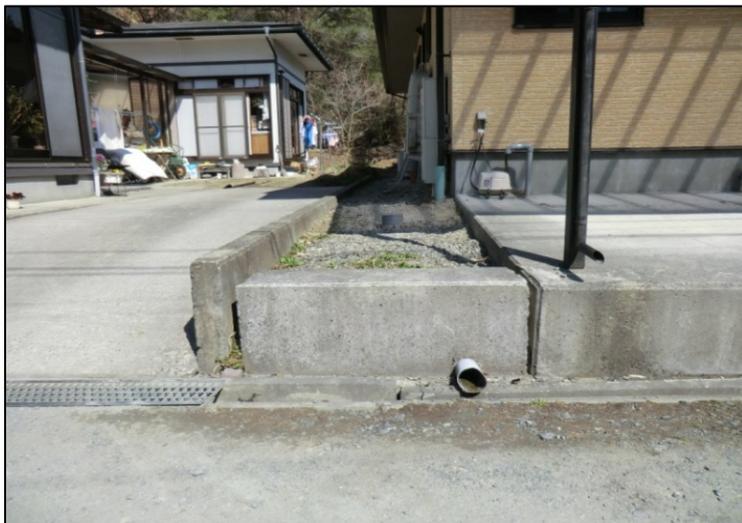
写真7 住宅基礎に発生した亀裂

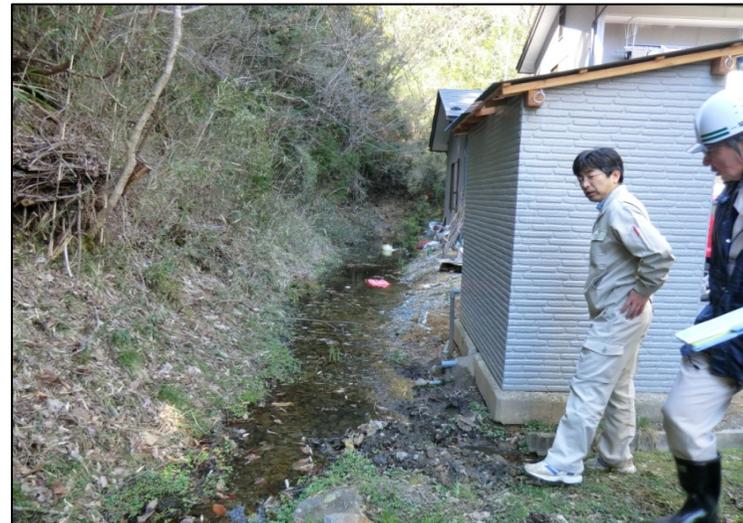
写真8 地すべり頭部の湧水と流下状況

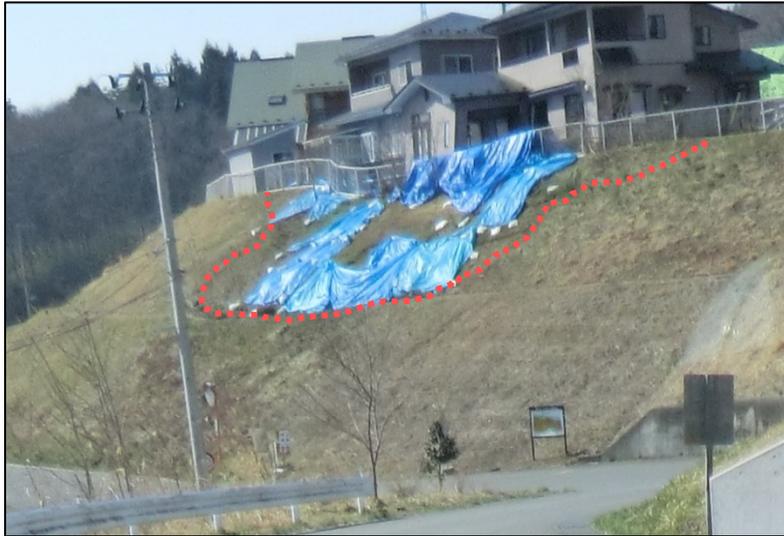
写真9 盛土斜面のはらみ出し

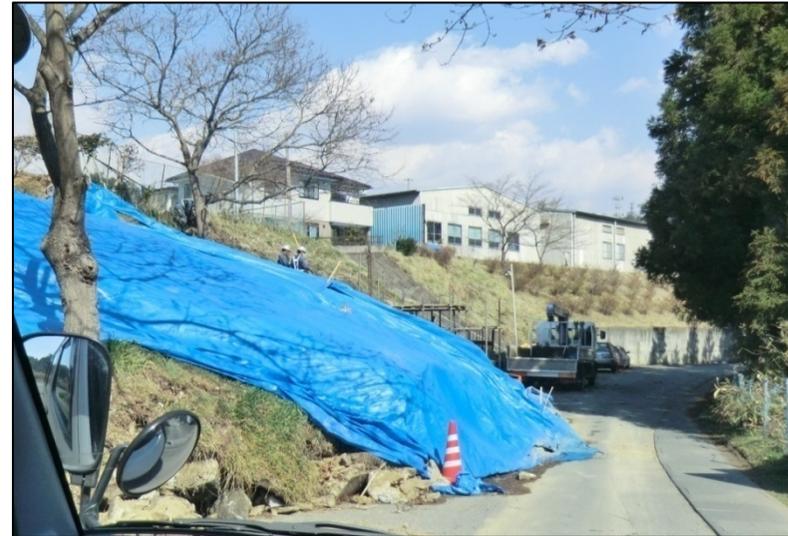
写真10 法面崩壊の状況

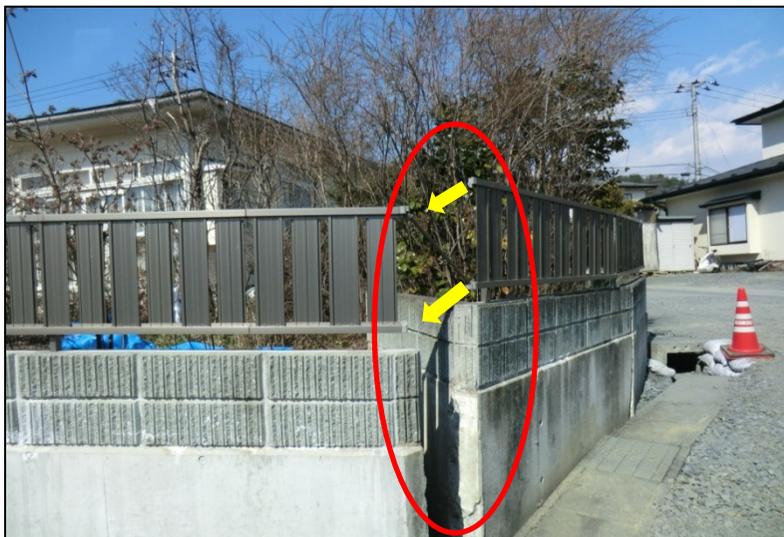
写真11 ブロック塀のずれ

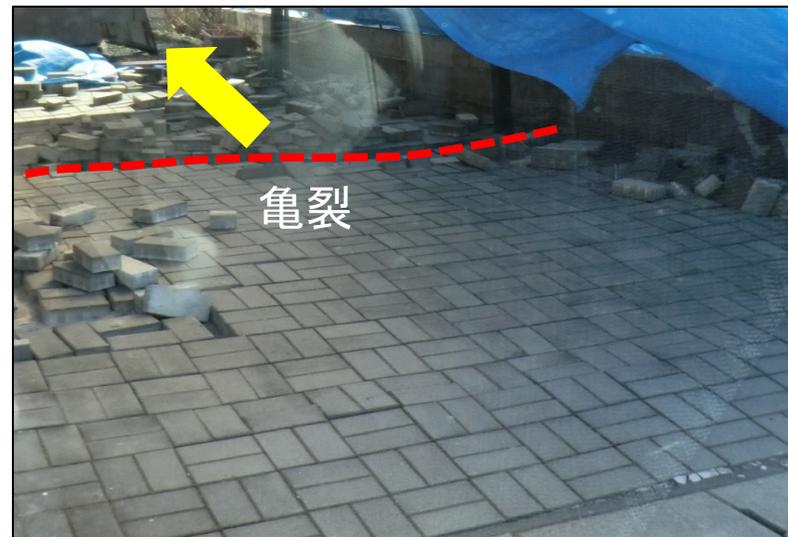
写真12 ブロック敷石の破損

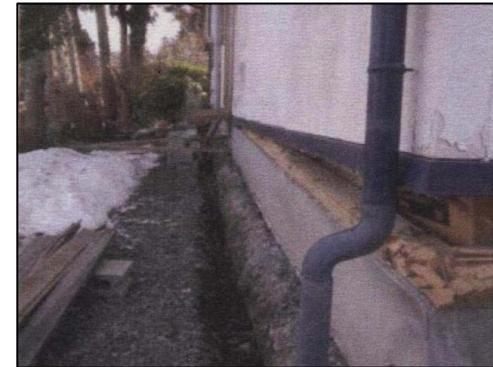
亜炭廃坑の陥没による被害

写真13 住宅基礎周囲の陥没

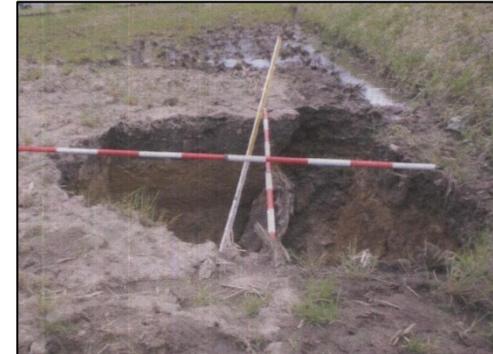
写真14 田圃の陥没(外ノ沢)

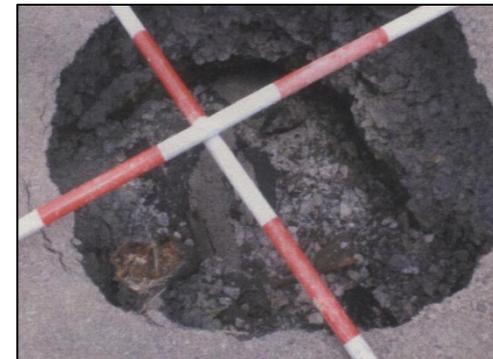
写真15 道路中央部の陥没
