# 一級河川荒沢川 地すべり災害の概要

(令和元年度 河川災害復旧事業)

秋田県 河川砂防課

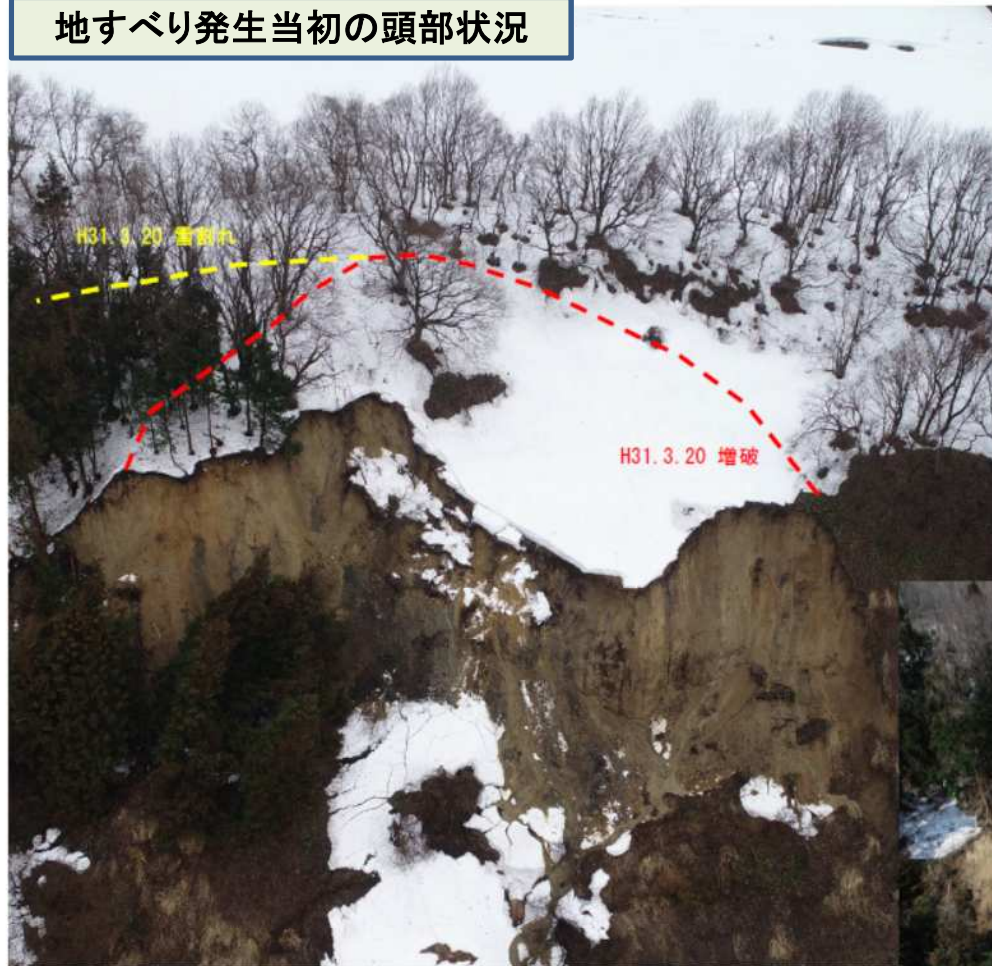
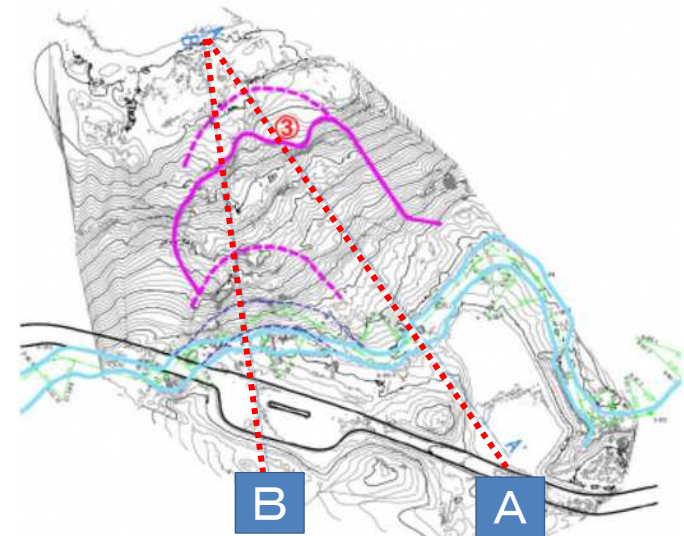
地すべり発生当初の頭部状況

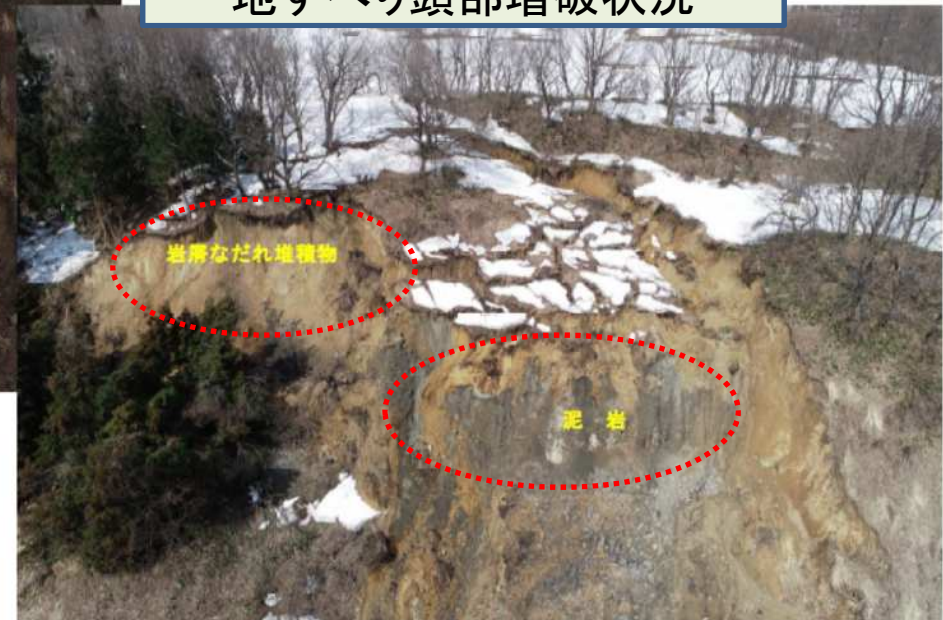
地すべり頭部増破状況

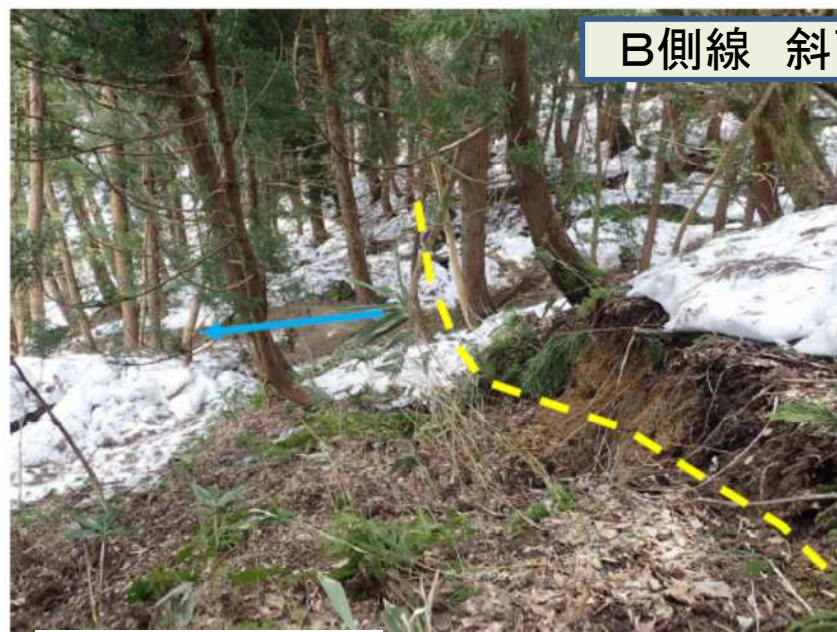
B側線 斜面被災状況

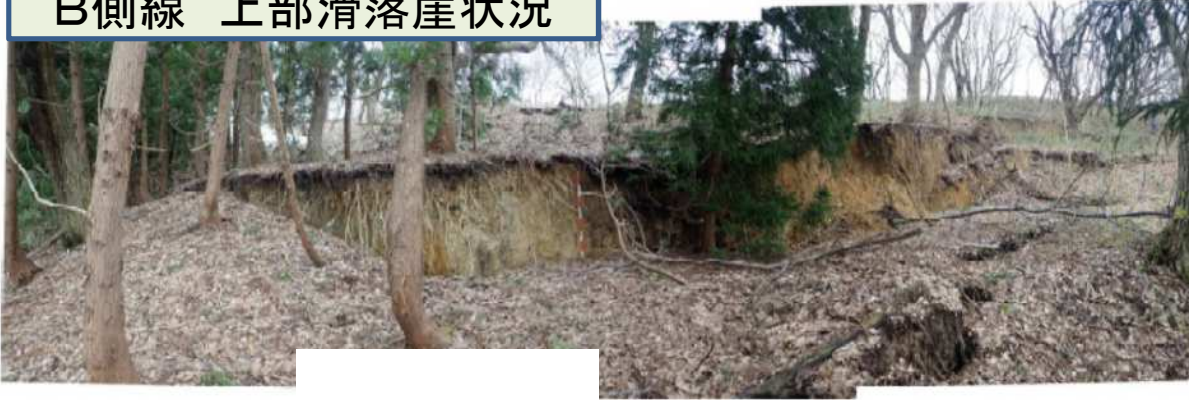
B側線 上部滑落崖状況

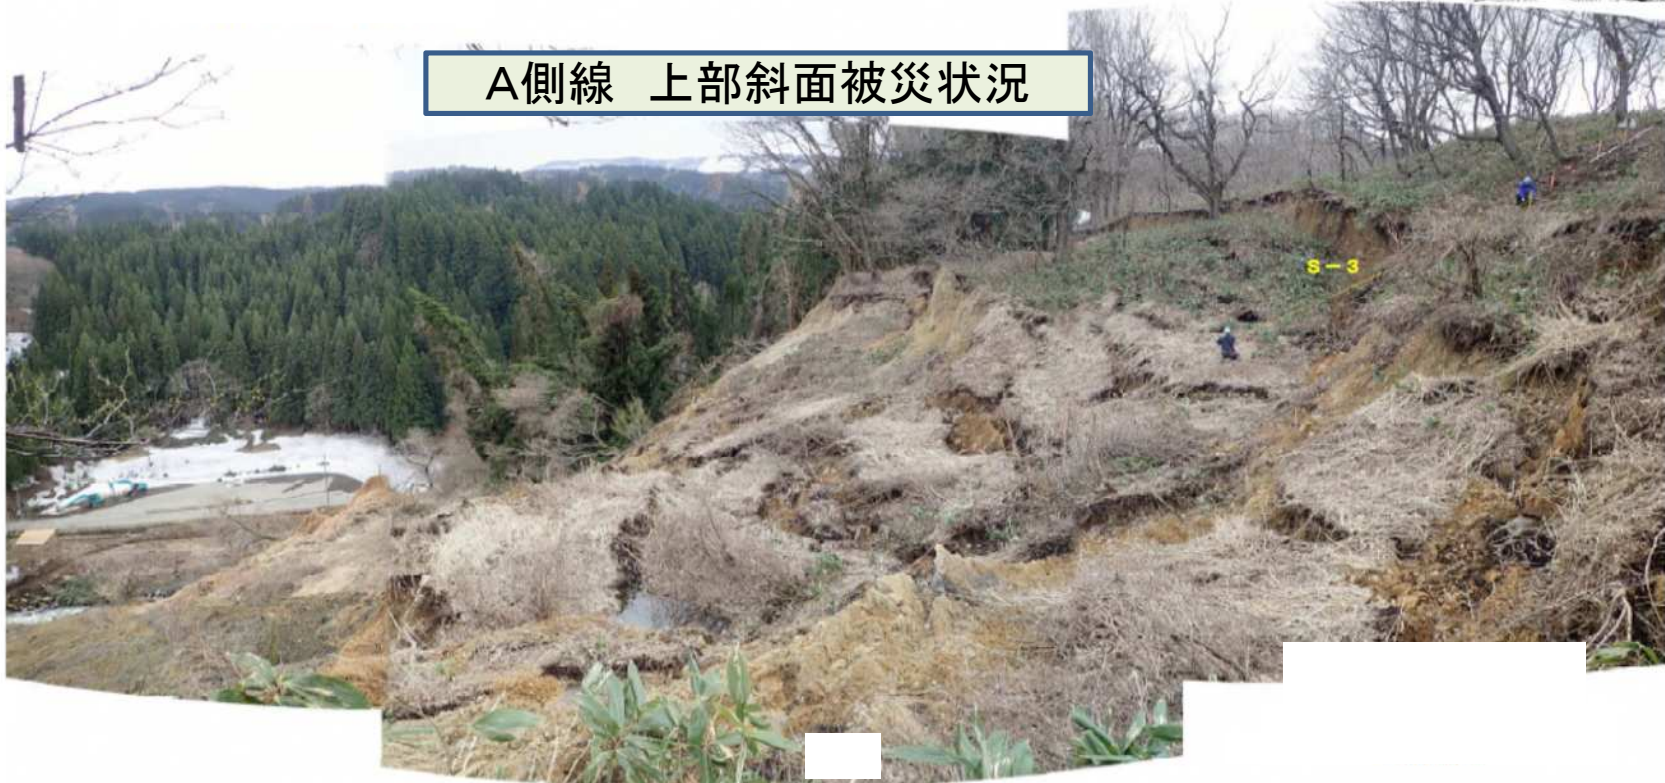
A側線 上部斜面被災状況

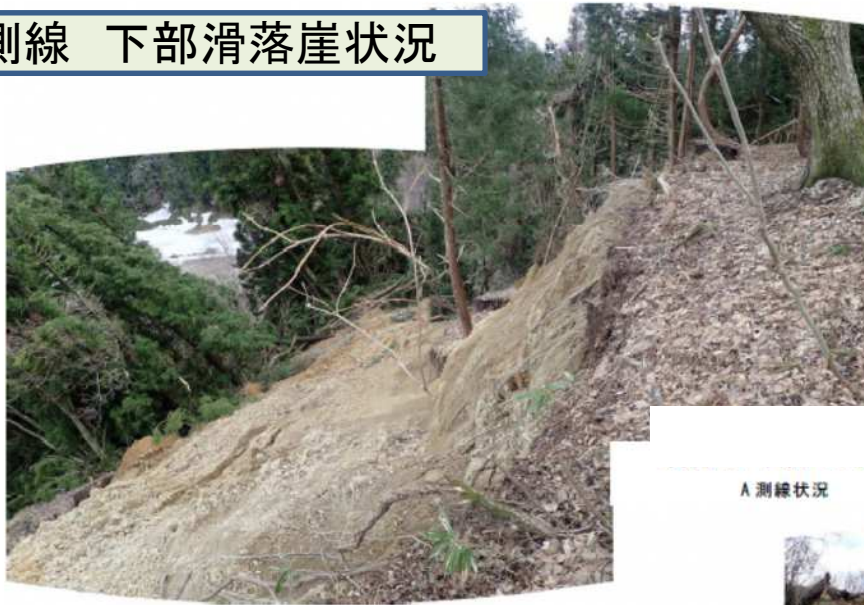
A側線 下部滑落崖状況

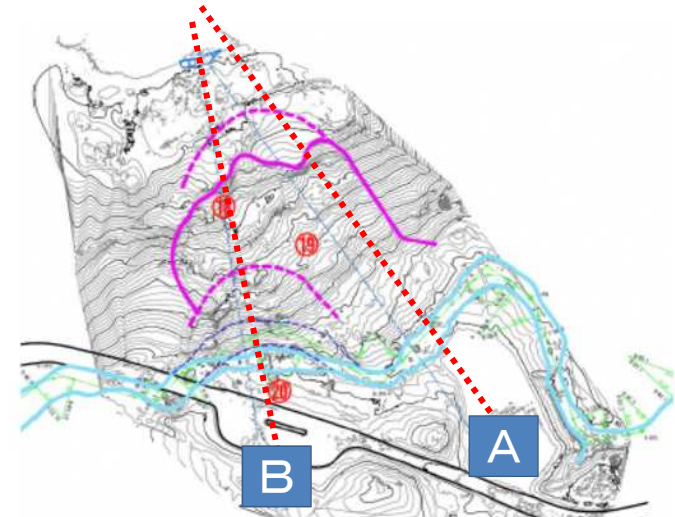
A側線状況

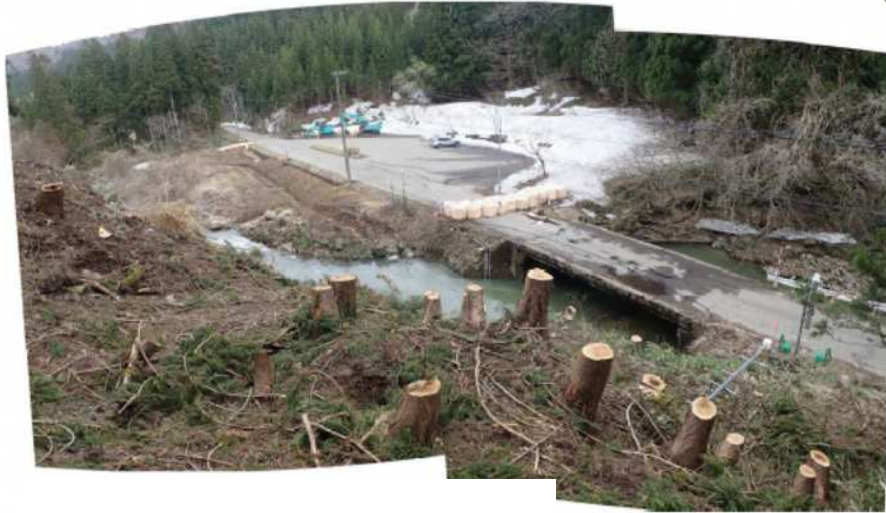
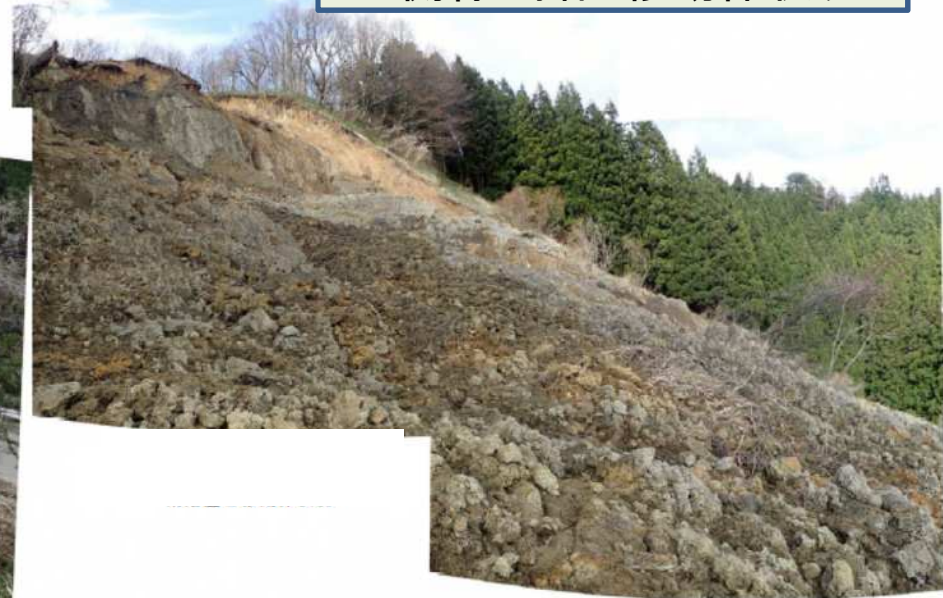
A側線 斜面移動体状況

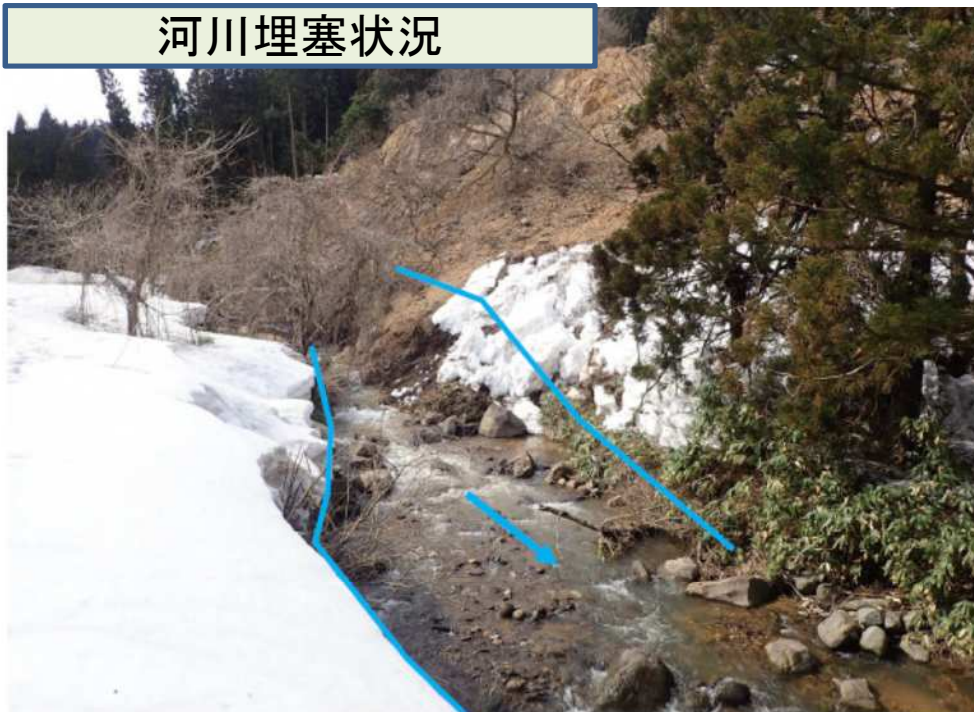
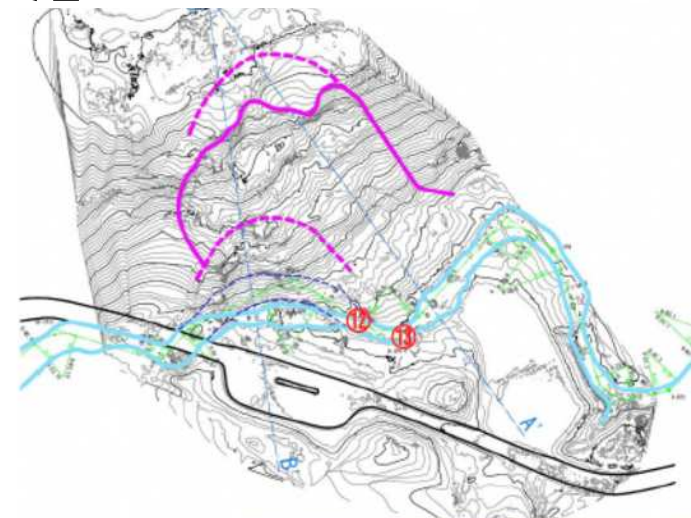
河川埋塞状況

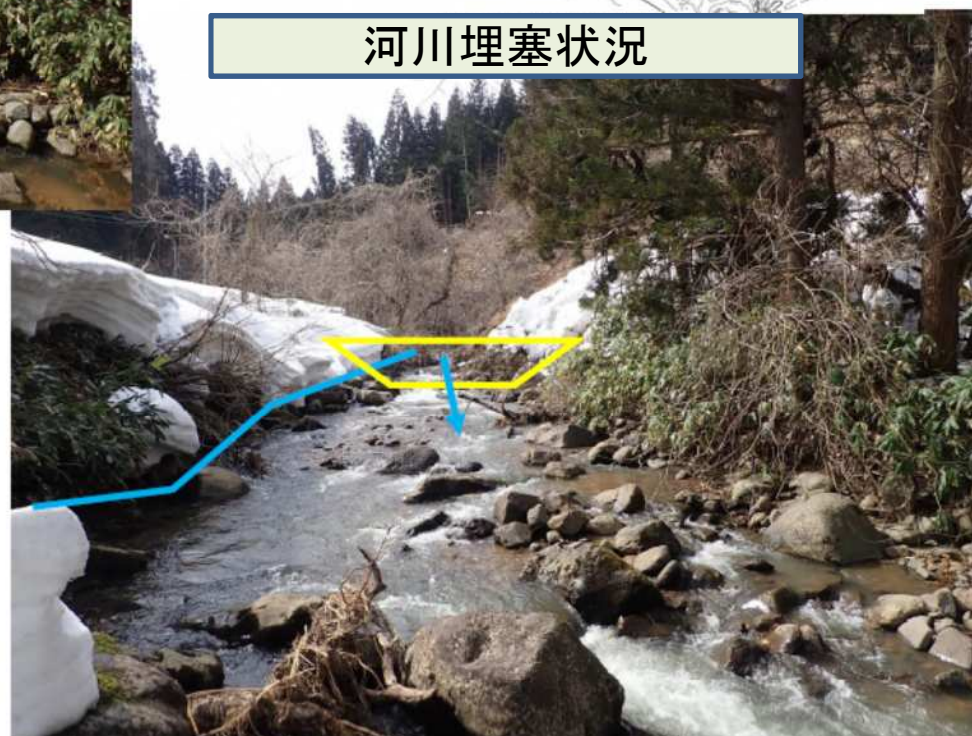
河川埋塞状況

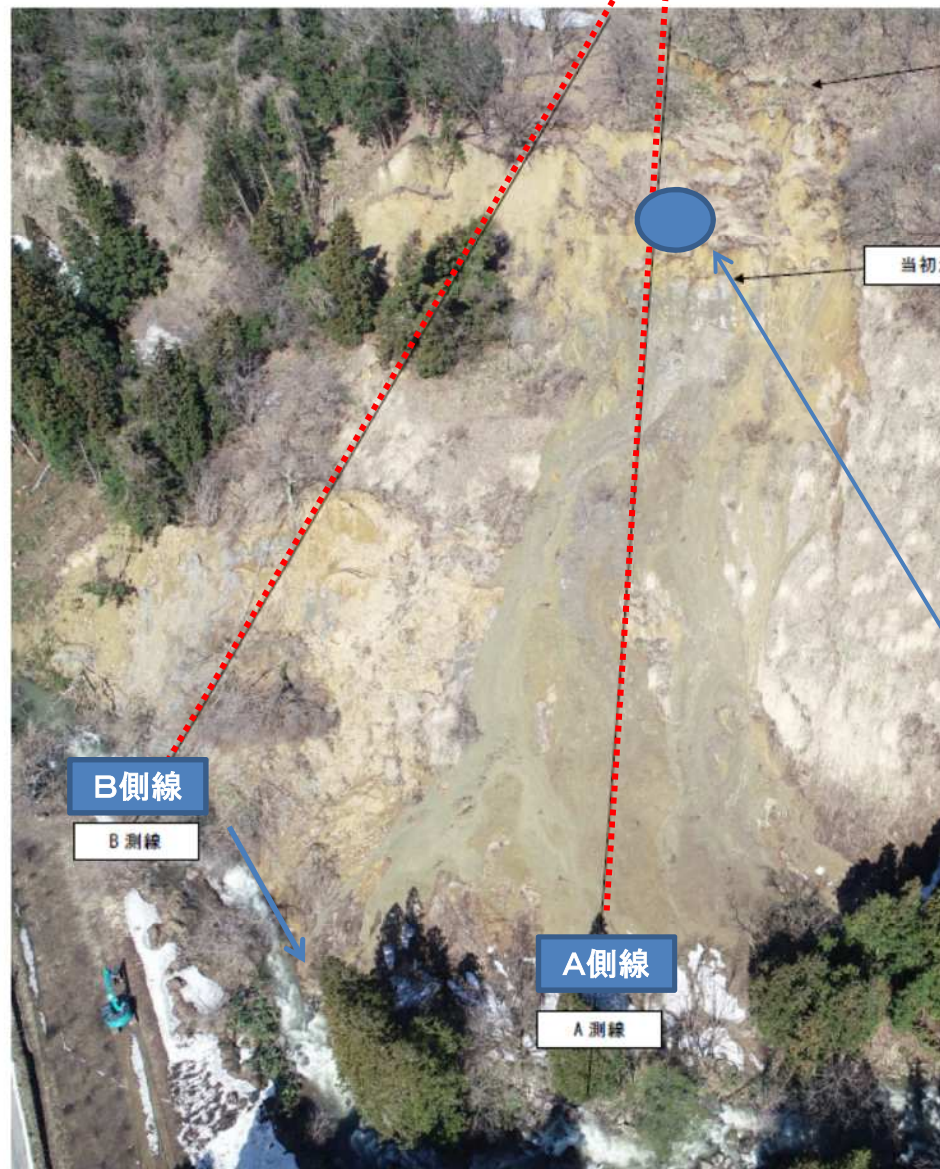
A 測線の泥濘化状況

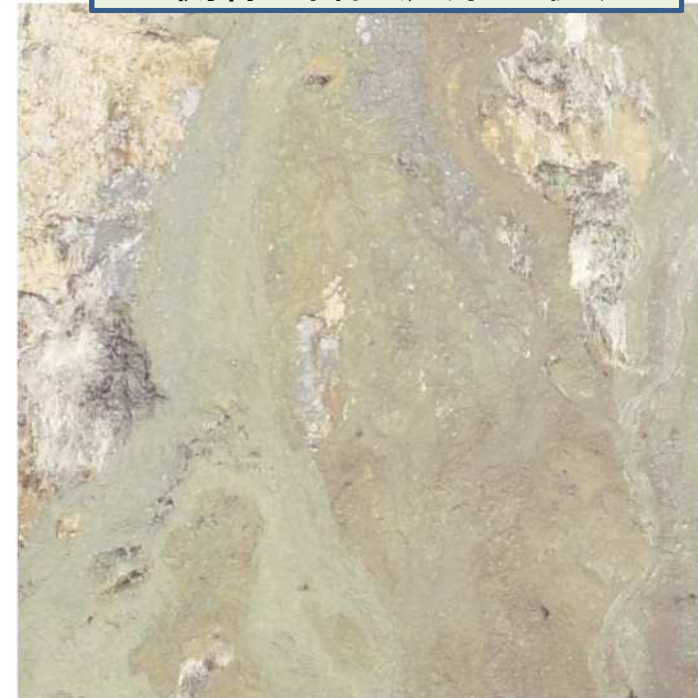
A側線 斜面泥濘化状況

上部からの地下水の流入により、  
移動土塊が流動化

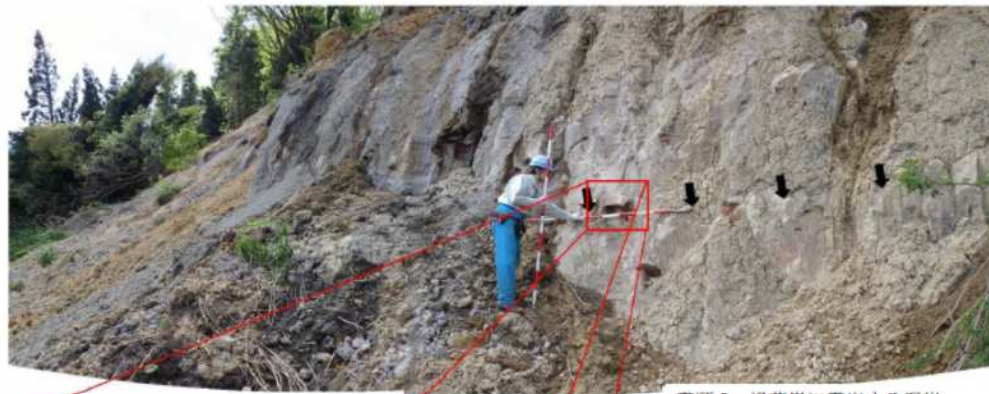
露頭 5 滑落崖に露出する泥岩

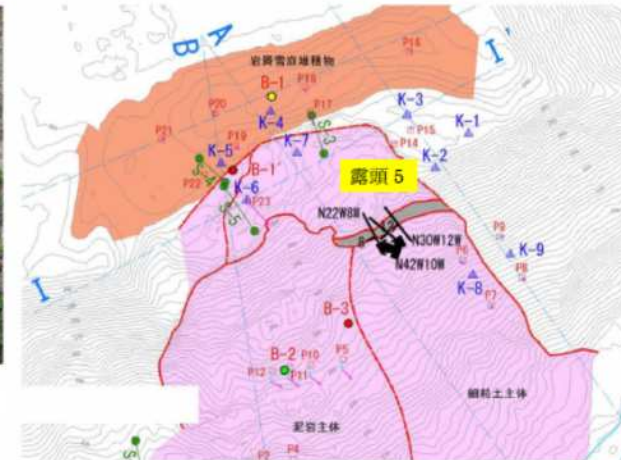
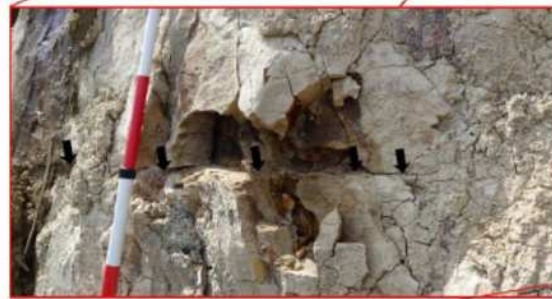
層理面の状況。走向は N22W8W。

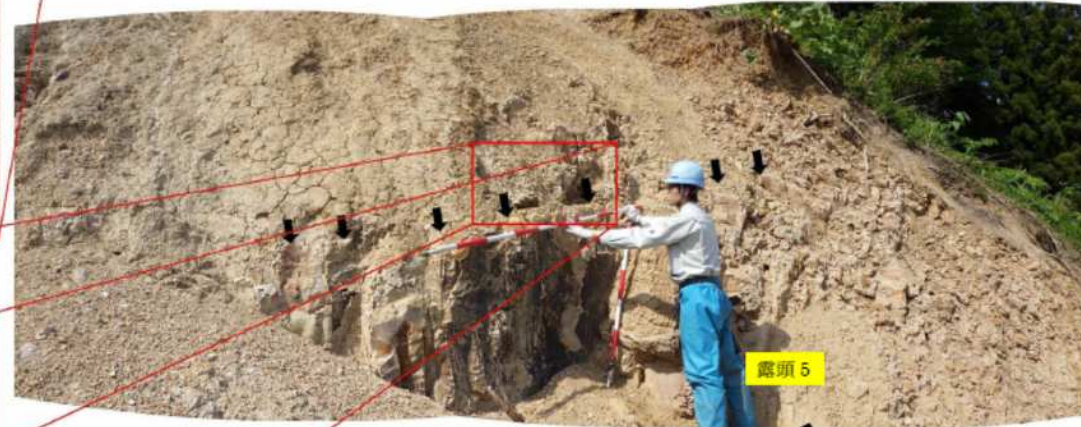
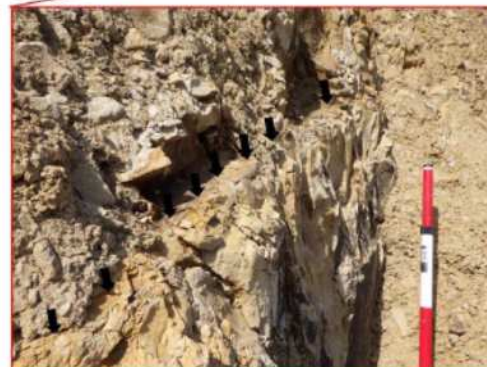
層理面の状況。走向は N30W 12W

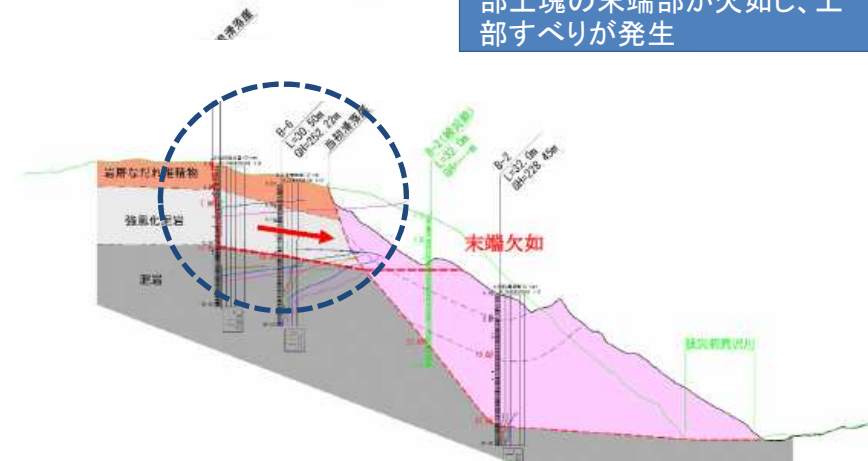
## ③ 上部すべり発生

下部すべりの発生により上部土塊の末端部が欠如し、上部すべりが発生

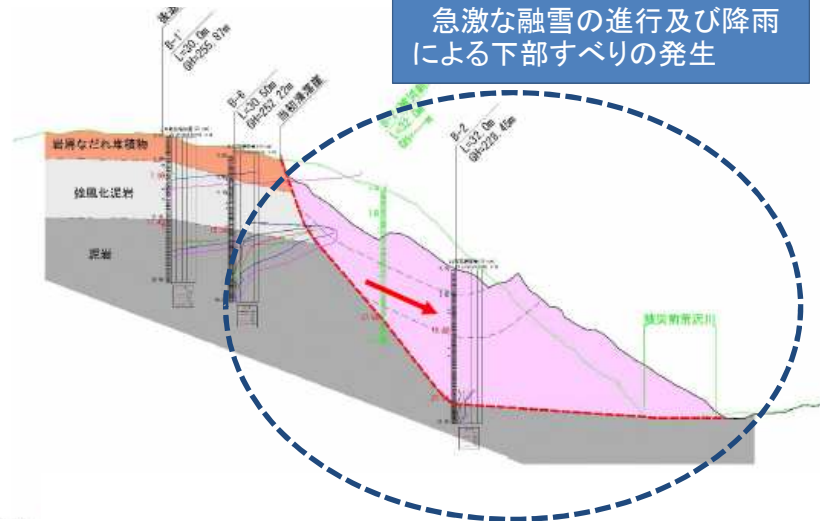
## ② 下部すべり発生

急激な融雪の進行及び降雨による下部すべりの発生

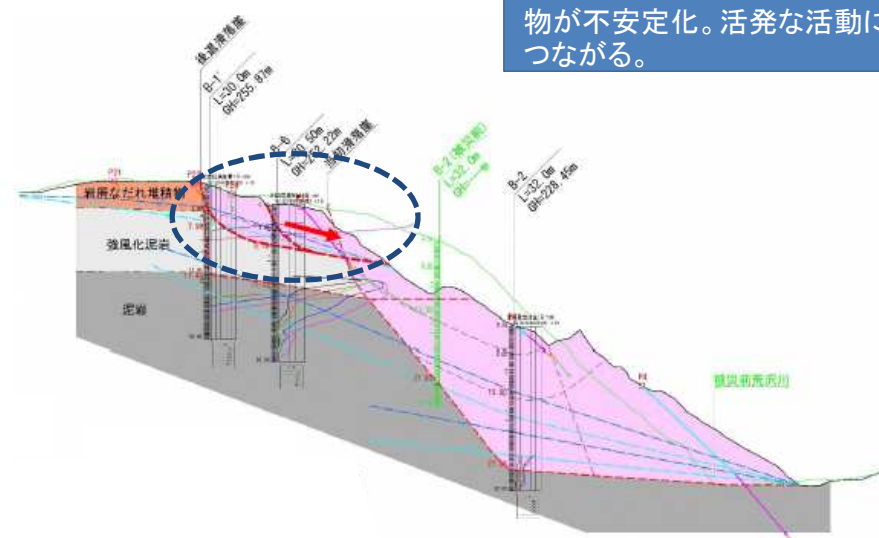
## ④ 上部すべり上位の岩層なだれ堆積物の不安定化

後退すべりの発生に伴い、上部すべりの岩層なだれ体積物が不安定化。活発な活動につながる。
