2-1 青森県における地震時の地盤リスク事例

2-2

2016 年台風 10 号による岩手県の被害

2-3 東日本大震災における宅地造成地被害

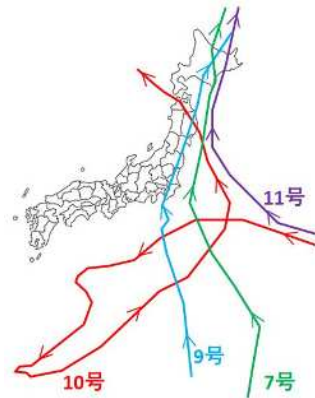
図1 台風の経路

2016年8月に発生した台風7、9、10、11号は東北地方またはその周辺を通過し、多くの被害が発生しました。特に10号については、図1に示すように一度南下した後、向きを反転して上陸しており、太平洋側から東北地方にダイレクトに上陸した台風としては観測史上初のものでした。通常、台風は上陸すると徐々にエネルギーを失うため、多くの場合は東北地方に到達するまでにある程度勢力が弱まりますが、この台風10号は東北地方から直接上陸したため、強い勢力を保ったまま、特に岩手県で多くの被害をもたらしました。また、その他の台風が先に通過しており、台風10号の襲来の前に既に多くの先行降雨がある状態でした。

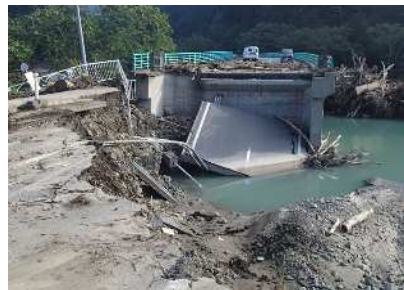
図2 被害の様子

岩手県内では、死者・行方不明者23名、全壊489棟、半壊2218棟、県管理道の122箇所交通規制が発生するなど、甚大な被害が発生し、これらの被害推定額は1440億円とされています¹⁾。被害が拡大した主な要因は、河川氾濫と土砂災害です。河川氾濫については、特に小本川（県管理の2級河川）流域の被害が甚大で、岩泉町乙茂地区では多くの流木を含む濁流が流れ込み、特に高齢者施設で多くの死者が発生しました。乙茂地区上流の支流では、多いところで250mm以上の累積雨量が観測されていて、こ

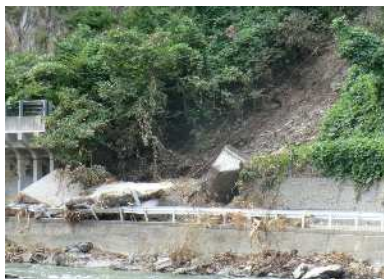
図3 斜面崩壊

土砂災害については、人的被害や民家・道路の被害が発生したものに限定すれば、岩手県内で155件（斜面崩壊146件、土石流9件）となっており、そのうちの7割は岩泉町で発生しました。ただし、山間部で発生した崩壊を含めれば、その数は数千レベルになります。図3と図4は被害の一例です。岩泉町根岸地区で発生した土石流の崩壊部分の土を調べたところ、保水性の高い土であったことがわかっています²⁾。豪雨の前から続いた先行雨量の中で徐々に土中の水分量が増加し、その後の豪雨によって一気に水分量が上昇し、崩壊しやすくなったものと推察されます。このように、先行雨量は河川氾濫や土砂災害の発生に強く関係するため、豪雨そのものだけでなく、その前の雨にも注意して考える必要があります。

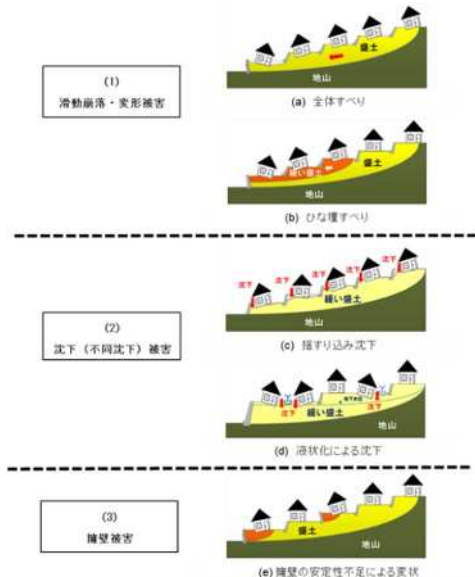
図1 被害形態

住宅建設のために大規模に造成した宅地（台地や丘陵地の高い所を切土して沢や谷などの低い所を盛土して平坦地に造成した宅地）では、図1に示すように、(1) 滑動崩落・変形被害（地すべりのように盛土地盤が滑動するもの）、(2) 沈下被害（盛土地盤が不均等に沈下するもの）、(3) 擁壁被害（崖を押さえる壁の損壊）の大きく3つの被害が発生しました。

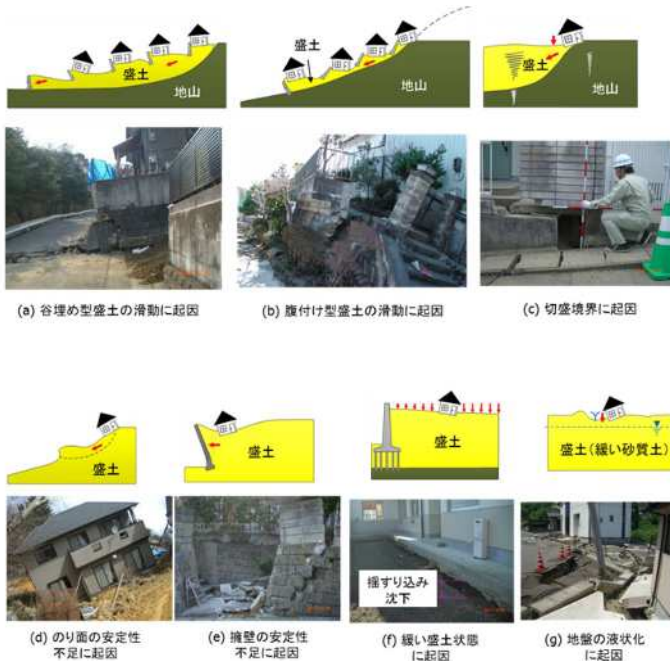
図2 被害要因

台地・丘陵地における宅地造成地の被害要因は、図2に示すように、大きく7つに分類されます。すなわち、(1) 谷埋め盛土の滑動に起因するもの、(2) 腹付け盛土の滑動に起因するもの、(3) 切盛境界に起因するもの（切土と盛土では地震動の増幅特性や地盤の変形特性が異なる）、(4) のり面の安定性不足に起因するもの、(5) 擁壁の安定性不足に起因するもの、(6) 緩い盛土地盤に起因するもの（即時圧縮沈下とも呼ばれ、盛土厚さの1.5%（盛土厚さ約20mのところでは約30cm）の圧縮沈下）が確認された）、(7) 地盤の液状化に起因するもの、の7つに分類されます。

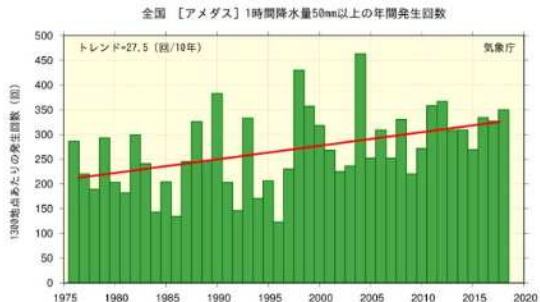
図 2 50mm/時間以上の雨の発生回数の変化

昔に比べてゲリラ豪雨のような雨が増えてきているように感じます。気象庁によれば、50mm/時間の発生回数は徐々に増えています。この災害の際に、秋田県から岩手県に向かって带状に細かい局所的な範囲で

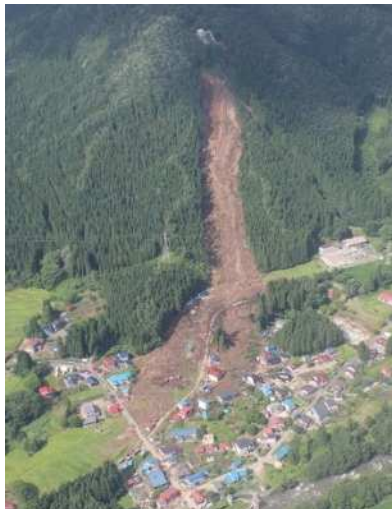
図3 被災地全景(秋田県防災へりより)

平成 25 年 8 月 9 日午前 11 時 34 分頃に日雨量 278mm という、いままでに経験したことが無いような猛烈な雨が降り、斜面が長さ 400m、幅 40m で崩れ、崩壊土砂量は 17,000m³ におよび集落を襲いました。土砂の流下方向に小高い盛土がありましたが、それを土砂は乗り越えました。

「自分は大丈夫」、「これまで大きな被害は出ていない」、という考えは、自分の経験に基づいた、楽観的な判断と考えられます。土砂災害後に地元の人にインタビューでは、「このような災害が発生するとは考えもしなかった」などといった声が聞かれます。田沢湖の災害においても、集落の近くは山の傾斜が緩かったため、住民は土砂災害が発生するとは想定できなかったと思われま

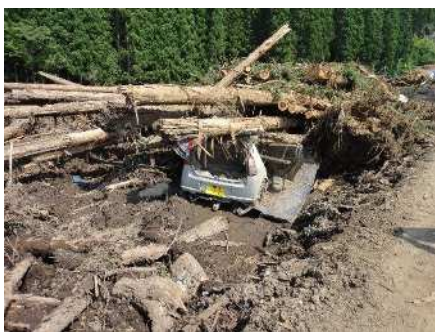
図4 流木の堆積

被災地を見ると土砂だけでなく、流木も目立ちました。車の上に堆積し、家の窓に突き刺さっているものもありました。豊かな自然を形作る森林も時には注意が必要です。

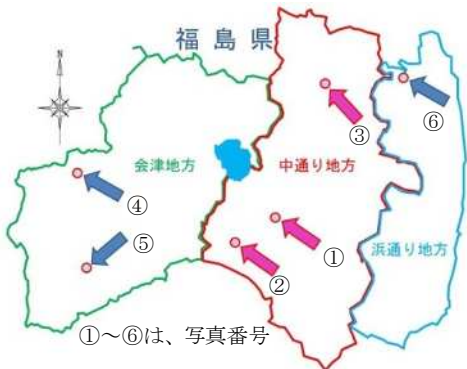
図1 福島県の3地域

福島県は、南北方向の山脈や山地によって、地形・気候・歴史などから越後山脈と奥羽山脈に挟まれた会津、奥羽山脈と阿武隈山地に挟まれた中通り、阿武隈山地と太平洋に挟まれた浜通りの3地域に分けられます。

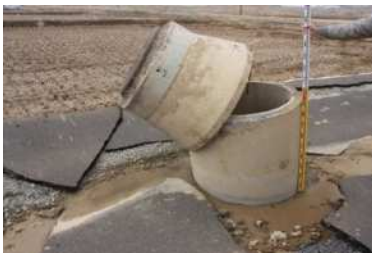
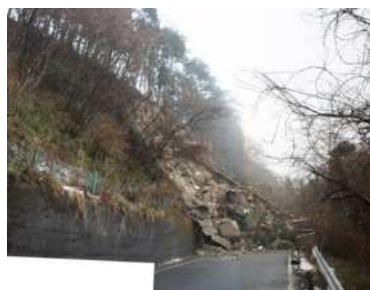
2011年3月11日に発生した東北地方太平洋沖地震では、太平洋に面した浜通りは沿岸部において津波被害や平野部・山地部において液状化被害や斜面崩壊などが発生しました。中通りも盆地部や山地部において液状化被害(写真1)や斜面崩壊(切土：写真2、盛土：写真3)などが

発生しました。会津地方は、盆地部や山地部において液状化被害や斜面崩壊などが若干発生しました。さらに、3ヶ月後に発生した平成23年7月新潟・福島豪雨では越後山脈付近の町村において洪水被害(写真4)や斜面崩壊(写真5)が多く発生しました。また、中通りと浜通りを画する阿武隈山地は、花崗岩とその風化残積土であるまさ土が分布する山地であり、局所豪雨による斜面崩壊(写真6、図2)が頻発しています。

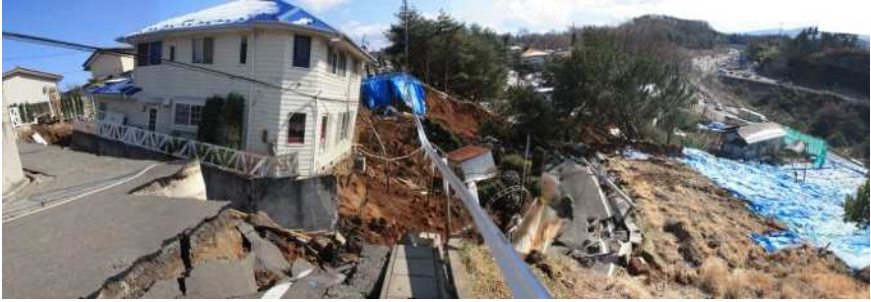
写真3 宅地盛土の崩壊(末端部は国道まで流出した)

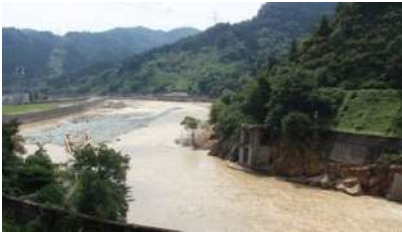
写真4 洪水により流出した鉄橋

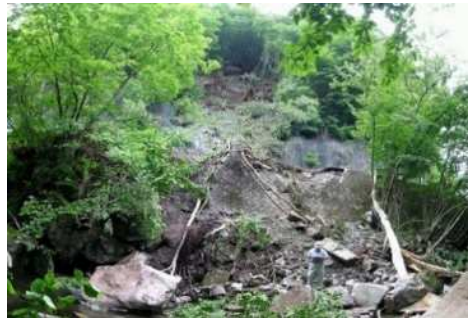
写真6 局所豪雨による斜面崩

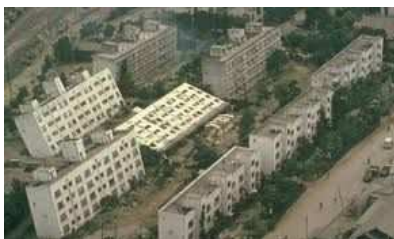
図 1 (左) 川岸町アパートの転倒 (右) 昭和大橋の落橋

1964年の新潟地震のときにはアパートの転倒や昭和大橋の落橋（図一1）が注目を集め、液状化現象がその原因とされました。同じ年のアラスカ地震でも液状化現象によりパイプラインなどに大きな被害が生じたために、アメリカでも注目を集めました。もちろん、それまでも液状化現象によると思われる地震の被害記録はありました。
