# 地質・地盤のリスクとリスクマネジメント

令和元年 11月22日

新協地水(株) 地質リスク・エンジニア 原 勝重

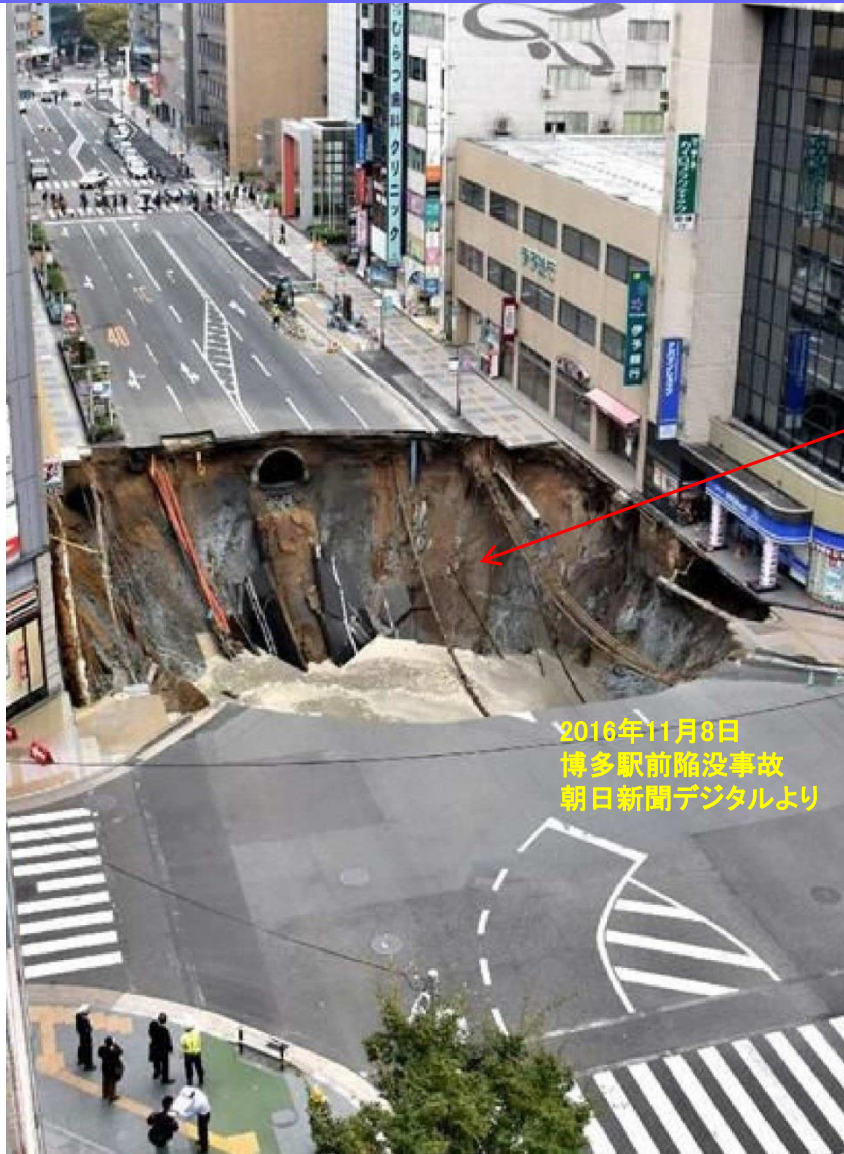
2016年11月8日に発生した博多駅前陥没事故

陥没：幅約27m × 長さ約30m × 深さ約15m

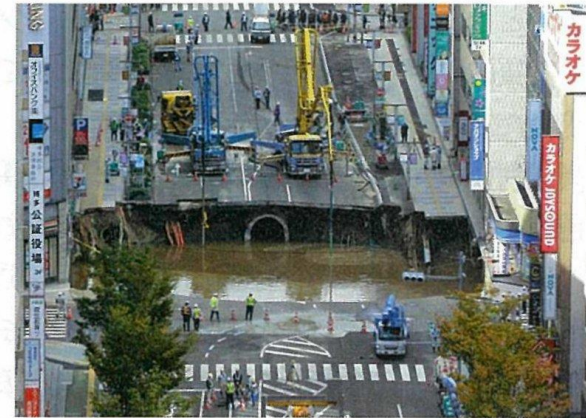
JR博多駅前で発生した道路陥没事故の様子(写真:本誌)

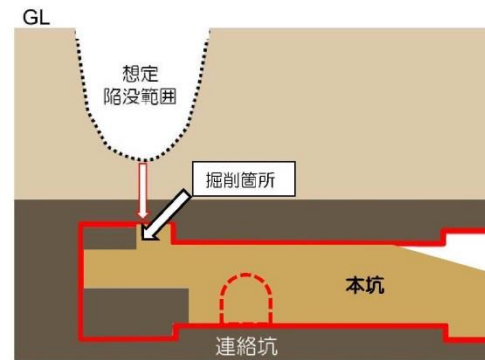
〔陥没箇所縦断面図〕

道路陥没概要 (福岡市公表資料より抜粋)

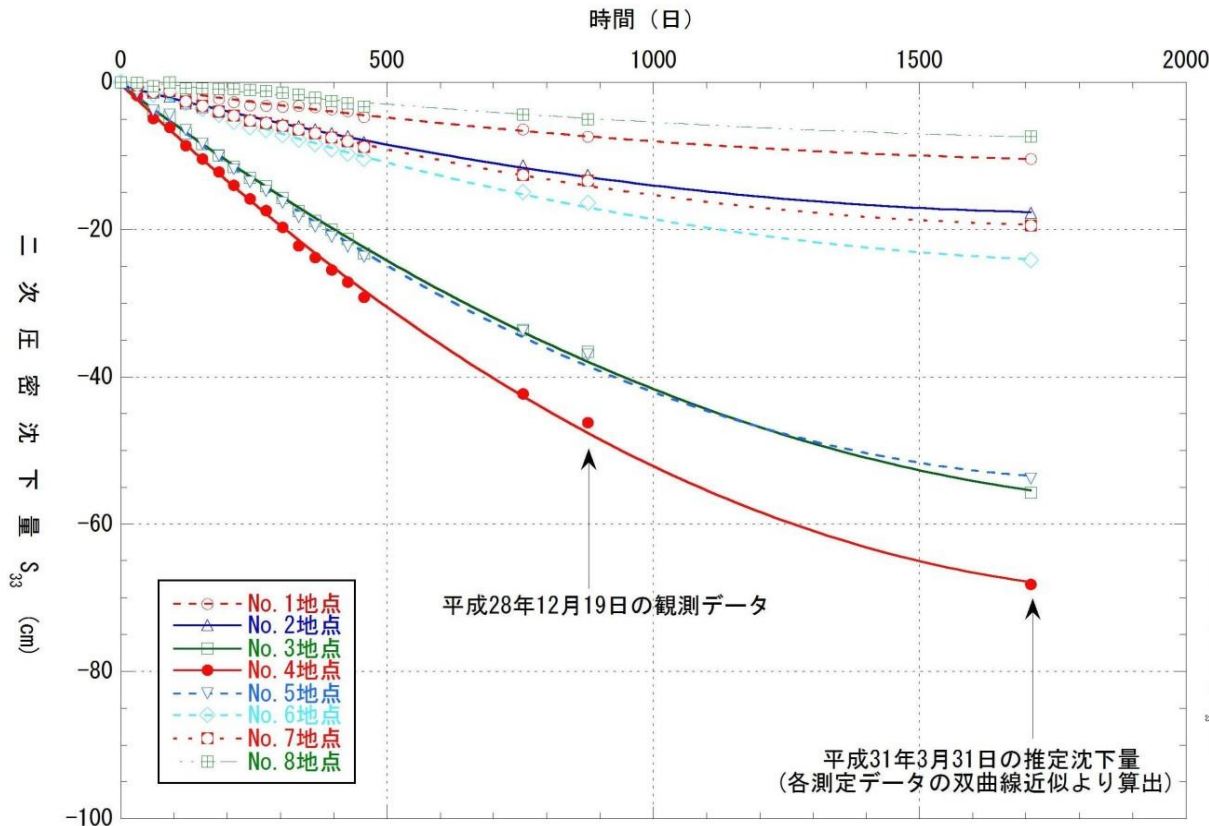
平成23年5月から道路盛土が行われ、沈下が発生した。

沈下量が著しいため、平成26年9月より平成28年12月まで沈下量の観測が行われていた。 ← この段階から業務がSTARTした。

沈下量－時間曲線を整理したところ、観測していた沈下量は、二次圧密ではないかと推定

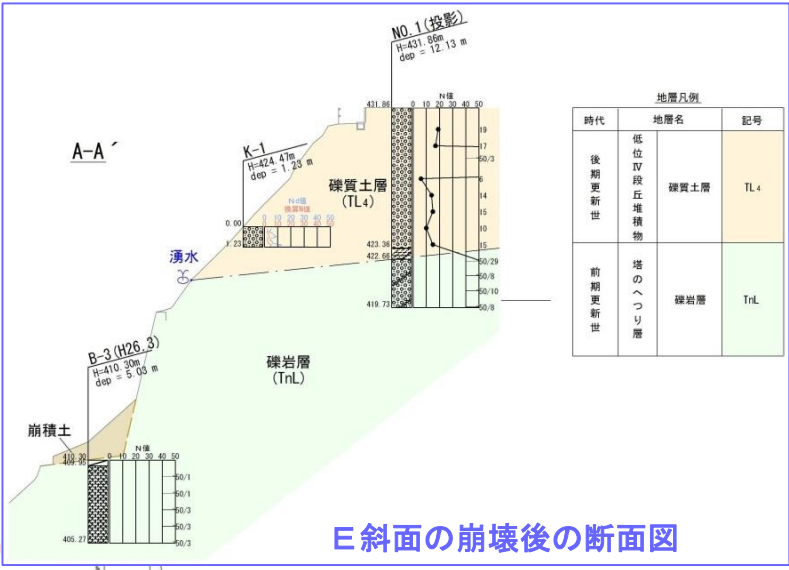
# 2014年8月26日～27日の表層崩壊（E斜面）

E斜面の表層崩壊

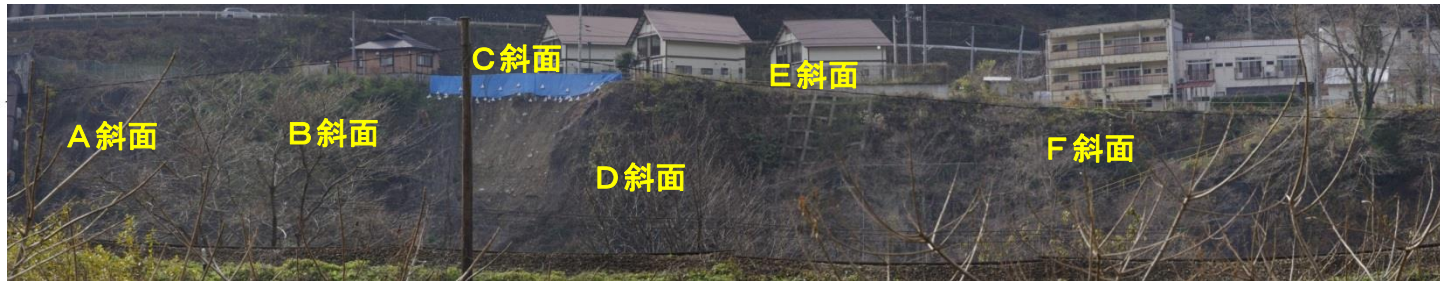
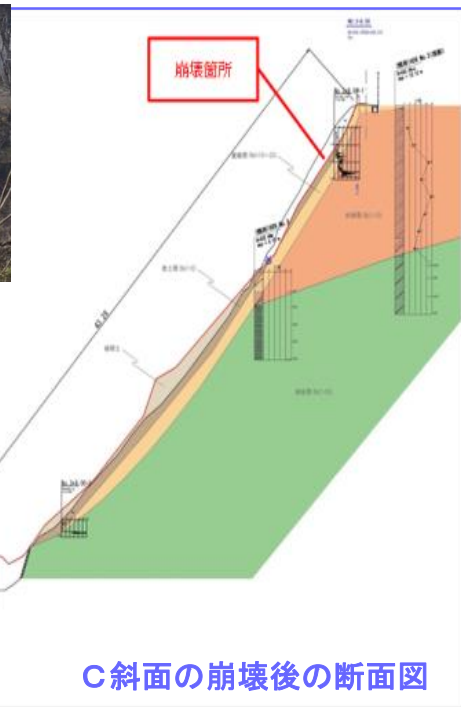
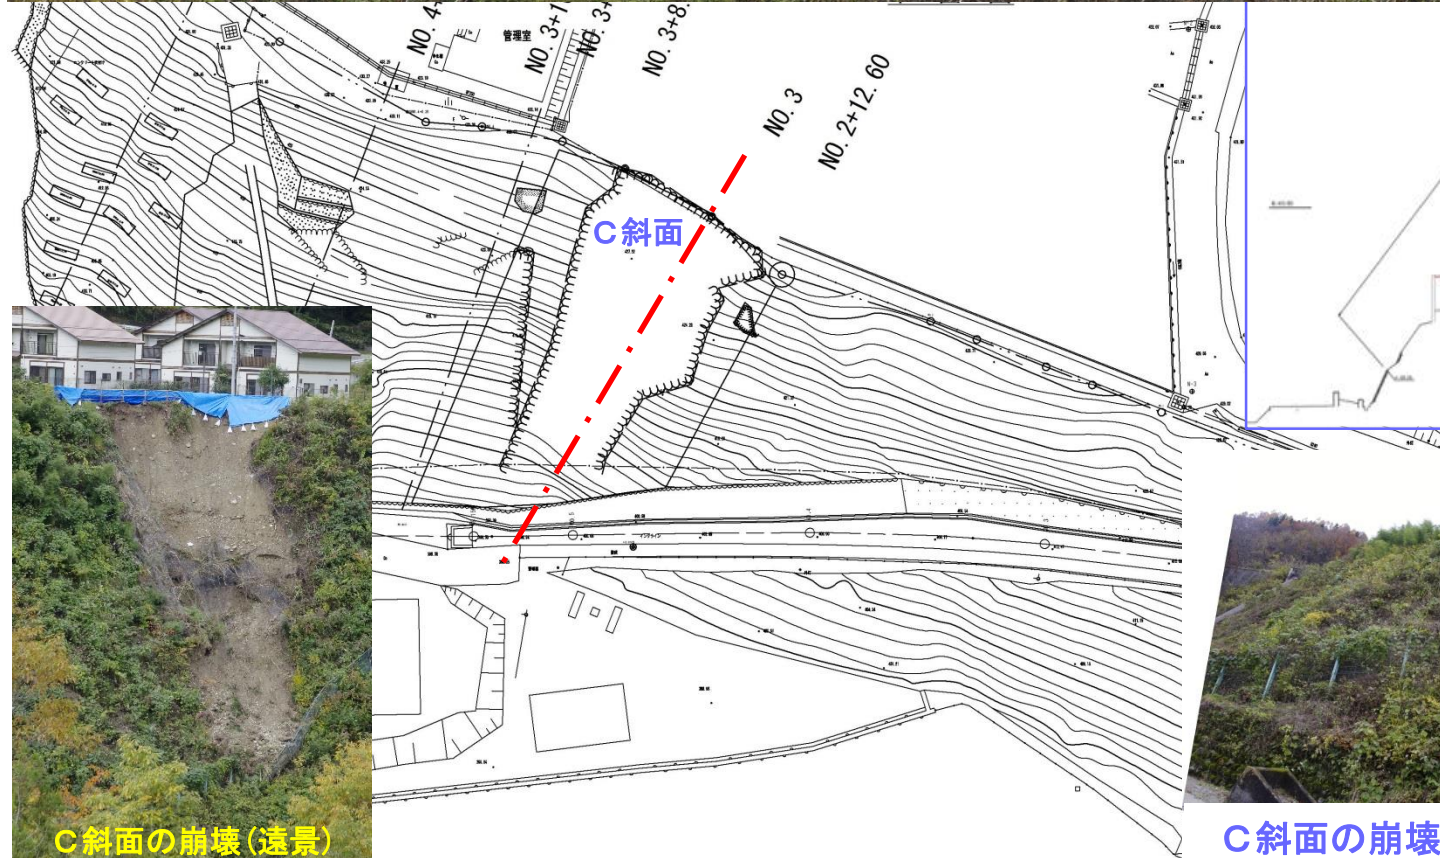
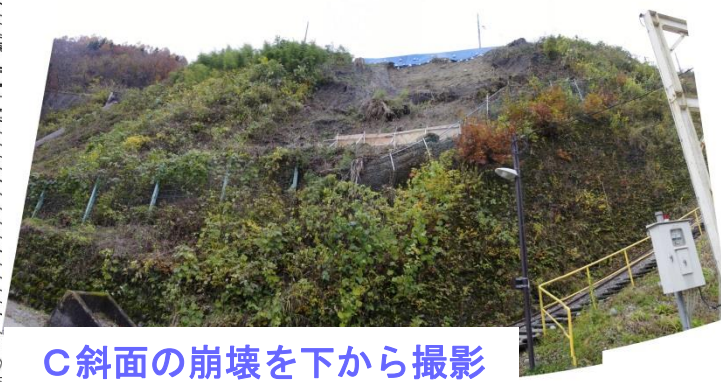
# 2017年10月22日～23日の表層崩壊（C斜面）

C斜面の崩壊(遠景)

C斜面の崩壊後の断面図

C斜面の崩壊を下から撮影

2017年10月22日から23日にかけて  
通過した台風21号の豪雨によって

- ・ 段丘堆積物層の斜面が飽和状態
- ・ 粘着力0
- ・ 湧水圧も作用？

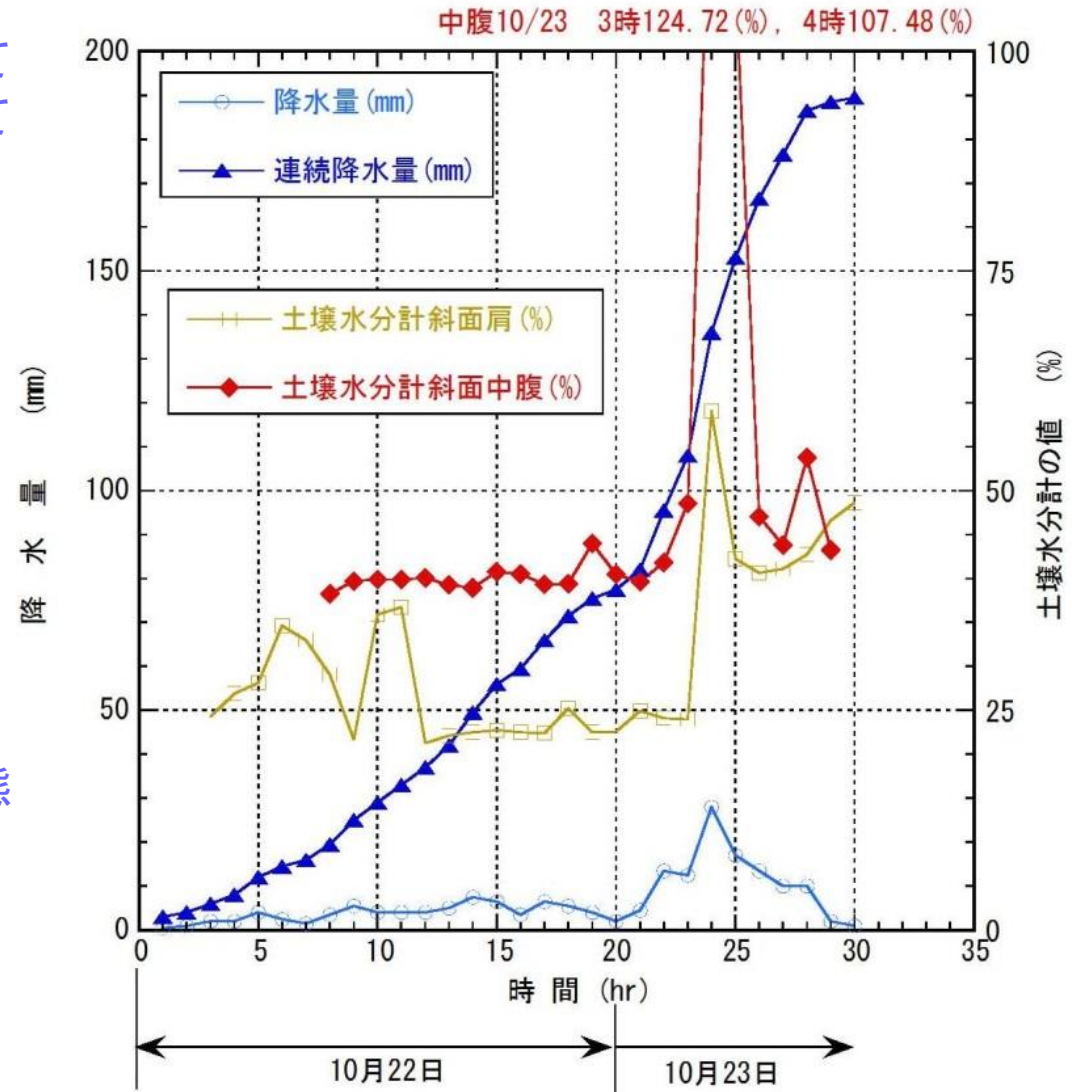
# リスク顕在化のメカニズム

総雨量：189.5mm

時間降水量：10～28mm

D斜面肩部23日3時の  
土壌水分量：59.05%

D斜面中腹の土壌水分量  
23日3時に124.72%  
23日4時に107.48%

(真水の場合には100%を超える)

斜面表層の崩壊に至る

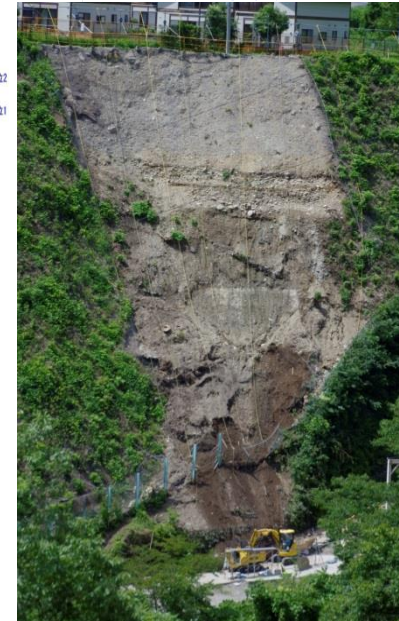
C 斜面の表土処理および排土工状況 (2018年8月)

### C 斜面の対策工

段丘堆積物層：水平ボーリング工  
フリーフレーム工+鉄筋挿入工+枠内緑化  
礫岩層：フリーフレーム工+枠内緑化
