秋田県の地盤リスクと 秋田県関係技術者の取り組み

地盤リスク小委員会 委員
(奥山ボーリング) 藤井登

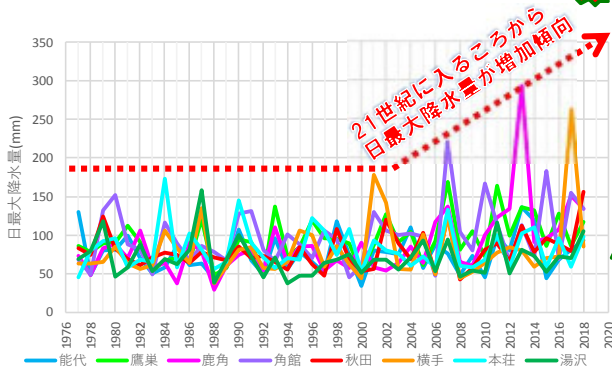
2-2 日最大降水量

- 各地域における傾向の違いは見だしにくい。
- 21世紀に入る頃から各地域に共通して日最大降水量が増加傾向を示しており、線状降水帯による地球温暖化型の集中豪雨が各地域ともに増えてきていることが推定される。

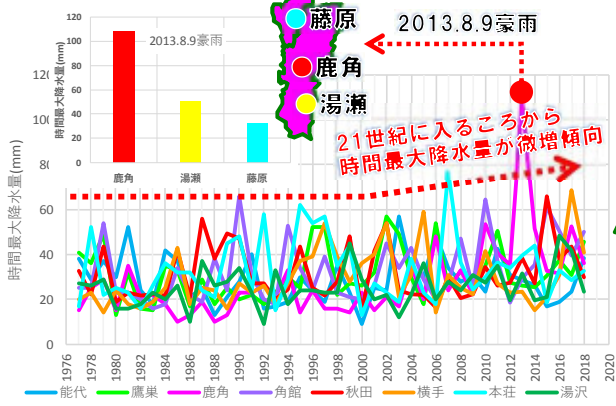
2-3 時間最大降水量

- 各地域における傾向の違いは見だしにくい。
- 21世紀に入る頃から各地域に共通して時間最大降水量が微増傾向を示す。
- 鹿角地域では、2013.8.9に記録的豪雨(108.5mm/時)を観測しているが、鹿角地域でも鹿角観測所での限定的な降雨強度であり、秋田県内でもゲリラ豪雨の傾向が確認され始めている。

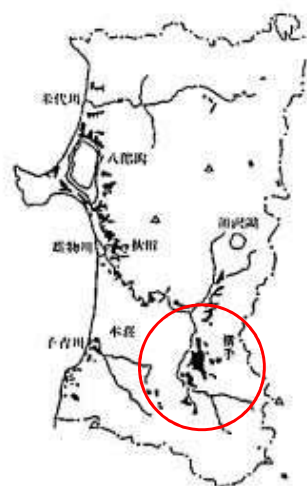
秋田県の泥炭分布図

秋田県に分布する泥炭は、層厚2～5m程度の沼野型泥炭地の他に、層厚10mを越える樹枝状谷泥炭地により特徴づけられる。

このような地盤では構造物に対し沈下やすべり破壊などの問題が発生するケースが多く、設計・施工に際して留意する必要がある。

安定対策として、押え盛土工法やサンドドレーン工法の他に、敷網工法が採用されている。また、ボックスカルバートなどの沈下・支持力不足対策として深層混合処理工法（DJM）も採用されている。

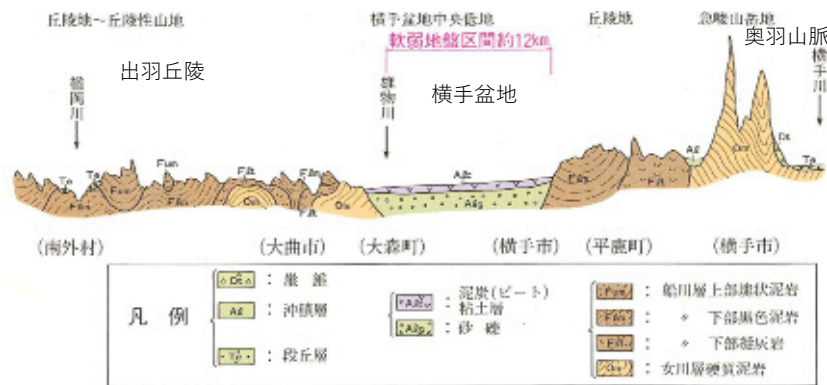
横手盆地南部の泥炭（ねっこ）

• 横手盆地

秋田県南部に位置し、東西15km、南北50kmの広がりをもつ第四期に形成された沈降盆地

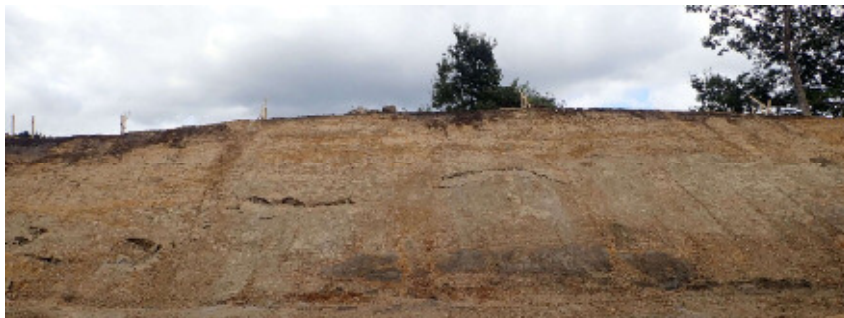
由利原岩屑なだれ堆積物の切土法面

不規則に分布する砂層

- ・ 安山岩溶岩の岩塊（1m以上の巨礫も点在）・礫及び細粒物質、基盤の砂岩及びシルト岩のブロック・破片、河床礫なども含む複雑な土質・地質構成。
- ・ 不均質。
- ・ 地下水位が高く、砂質土優勢箇所は、地下水・降雨によりガリ浸食が発達し易く、浸食に弱い。
パイピングホール等も存在する。
- ・ 含水による泥濘化（強度低下）顕著。
- ・ 一般的な土質の標準切土法面勾配での対応が困難な場合があり、豪雨時切土法面での崩壊が多く発生している。
- ・ 岩屑なだれ堆積物分布箇所に地すべり地形が多く認められる。

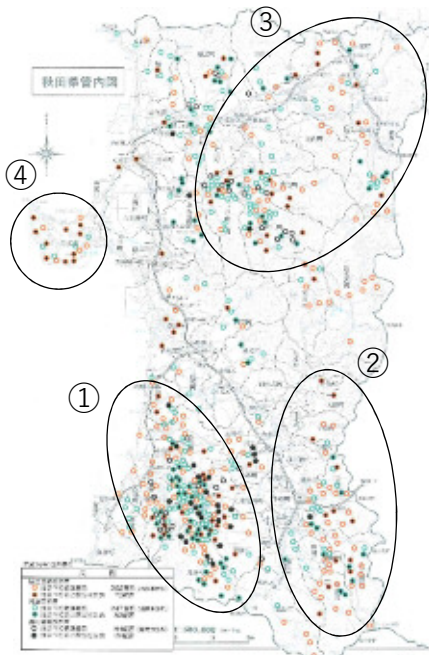
秋田県の地すべり危険箇所、防止区域指定地の分布図 秋田県の地すべりより

- ① 鳥海山麓由利高原地域
- ② 雄勝・平鹿地域
(真昼岳～栗駒山麓)
- ③ 鹿角・北秋田地域
- ④ 男鹿半島地域

凡例	
国土交通省所管	
● 地すべり危険箇所	262箇所 (指定地含む)
● 地すべり防止区域指定地	79箇所
林野庁所管	
● 地すべり危険箇所	247箇所 (指定地含む)
● 地すべり防止区域指定地	83箇所
農林業庁所管	
● 地すべり危険箇所	64箇所 (指定地含む)
● 地すべり防止区域指定地	28箇所

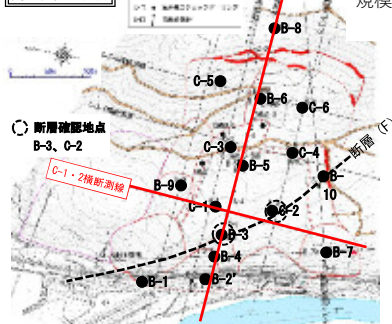
調査位置平面図

地質: 新第三紀中新世 貫入岩類(ドレイト), 堆積岩類(砂岩・礫岩)
 火砕岩類(流紋岩質火砕岩)
 規模: 幅300m、長さ320m
 最大層厚: 浅層すべり35m、深層すべり45m

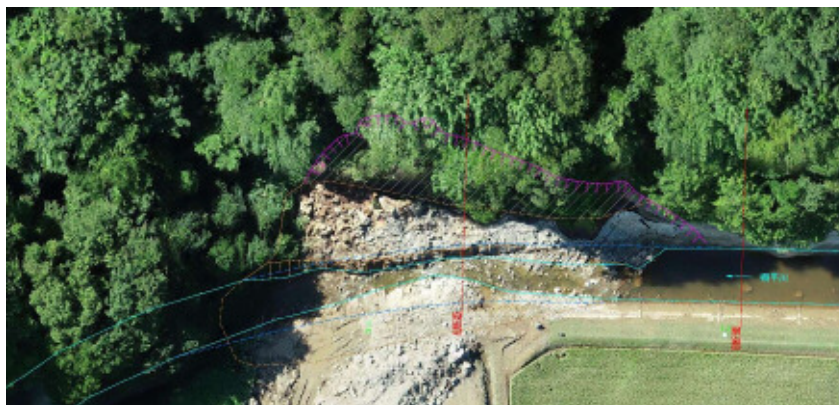
豪雨時に発生した流れ盤の斜面崩壊

「河川溪岸 岩盤崩壊の例」

「道路のり面 岩盤崩壊の例」

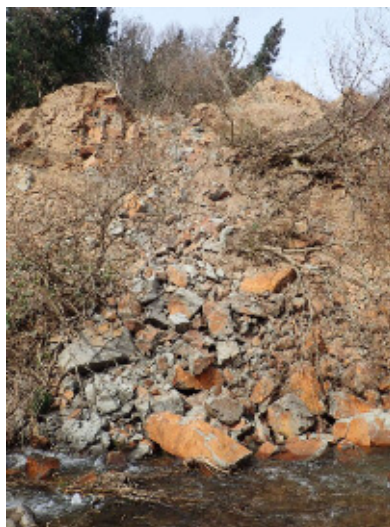
• 2019.3.19

新第三紀鮮新世天徳寺層の泥岩の風化状況

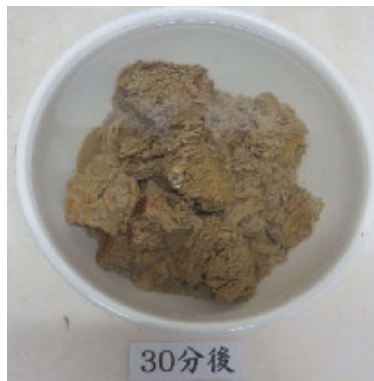
30分後

3 ; 浸水30分後で細片化と部分的泥状化

• 浸水崩壊試験

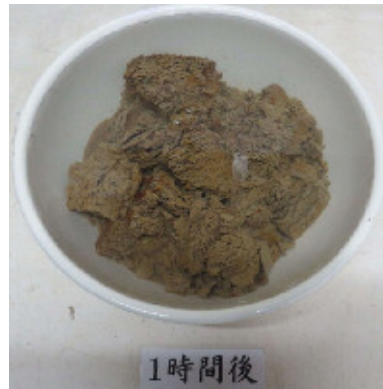
1時間後

4 ; 浸水1時間後で完全泥状化

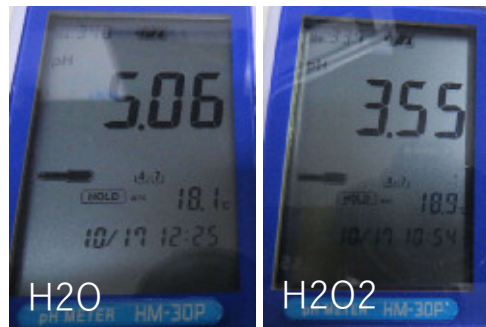
酸性硫酸塩土とは、硫化物の酸化に伴い生成される硫酸によって強酸性を呈す土。

植生工が施工された切土法面において植生が生育できず、表層崩壊が発生している事例が多い。

対策としては、ソイルセメント吹付工+厚層基材吹付工が有効である。

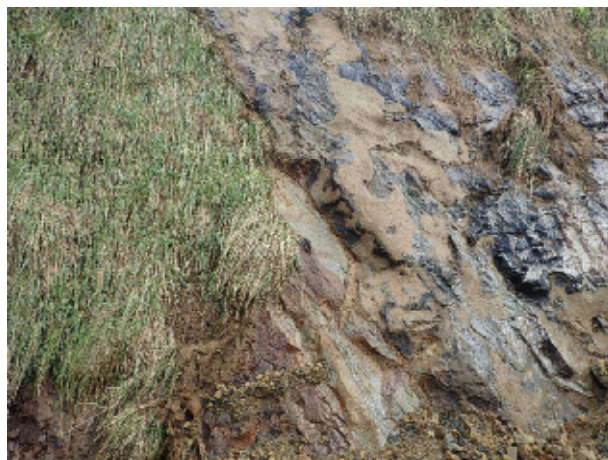
酸性硫酸塩土（新第三紀中新世 船川層の泥岩）

ソイルセメント吹付工+厚層基材吹付工 実施状況
植生良好
