地盤工学会東北支部災害協定に基づく講習会 『地盤リスクに関するシンポジウム』 主催:公益社団法人地盤工学会東北支部、共催:秋田県、秋田地盤研究会 会場:秋田県庁第二庁舎 8階 大会議室, 2019(令和元)年11月22日.

造成地盤のリスク

~最近の地震被害による宅地造成地の主なリスク~

地盤リスク検討小委員会 (復建技術コンサルタント)

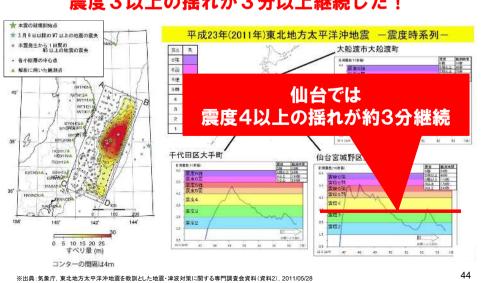
地震の特徴(継続時間)

震度3以上の揺れが3分以上継続した!

- 強い地震動(震度6弱~6強)が作用
- 長い時間継続して作用(約180秒継続)
- 飽和砂質土層では液状化が発生

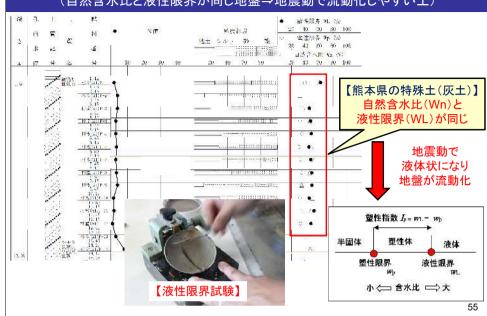
益城町中心部の表層地盤模式図 火山灰質粘性土層(盛土・黒ぼく・赤ぼく・灰土) 層厚 7~15m N值=0~2 火山灰質砂 N値≥10

【素因】宅地地盤は地震動に弱い性質

(自然含水比と液性限界が同じ地盤⇒地震動で流動化しやすい土)

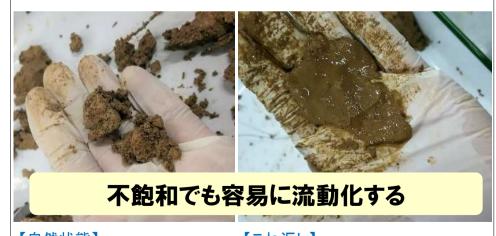
【素因】宅地地盤は地震動に弱い性質

(自然含水比と液性限界が同じ地盤⇒地震動で流動化しやすい土)

【自然状態】

水分が少なく. 比較的固い

(灰土の自然含水比 平均63%)

【こね返し】

水分が滲みだし. 液体状に変化 (灰土の液性限界 平均56%)

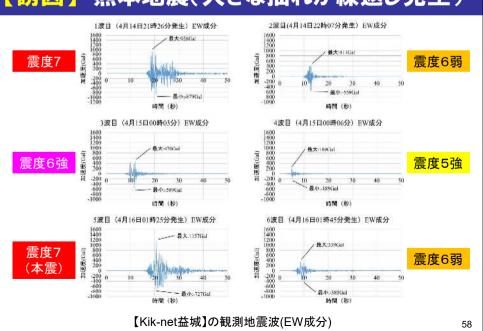
マグニチュード	益城町宮園	KIK-net益城(KMMH16)	
発生日時	発生時刻	経過時間	Mj	の震度 (気象庁)	計測震度	最大加速度 (m/s²)
4月14日	21時26分	0	6.5	7	6.4	9.3 (EW)
4月14日	22時07分	41分後	5.8	6 弱	5.7	5.6 (EW)
4月15日	00時03分	2時間37分後	6.4	6 強	5.7	5.9 (EW)
4月15日	00時06分	2時間40分後	5.0	5 強	上記から連続した波形のため不記 載	
4月16日	01時25分	27時間59分後	7.3	7 (本震)	6.5	11.6 (EW)
4月16日	01時45分	28時間19分後	5.9	6 弱	5.5	3.8 (EW)

28時間で大きな揺れを6回観測

【誘因】熊本地震(大きな揺れが繰返し発生)

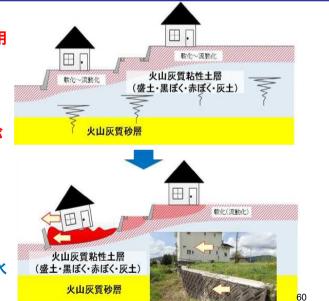
宅地被害のメカニズム

大きな地震動が短時間に繰返し(6回)作用

地表面に近く拘束圧 が比較的小さい場所 の火山灰質粘性土が 軟化~流動化して, 残留変形が発生

家屋が水平移動した 現象は、地盤が軟化 ~流動化した状態で、 次の大きな地震動(水 平力)が作用したこと による

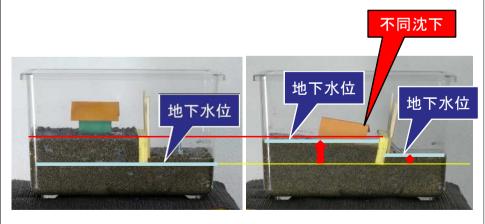
ひな壇盛土の液状化現象と不同沈下

地震前

地震後

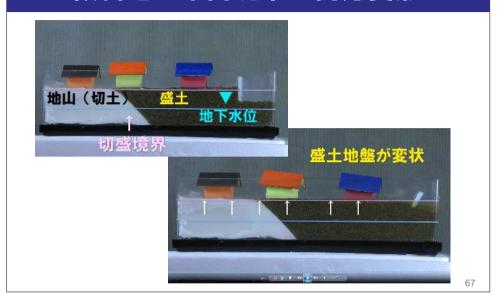
地盤の液状化による 傾斜地の不同沈下と側方変形
